# MARAGING BLADES: STATO E PROGRAMMA ATTIVITÀ 2017

G. Cella – INFN Pisa

**Riunione referee**  
Cascina 8 Settembre 2016

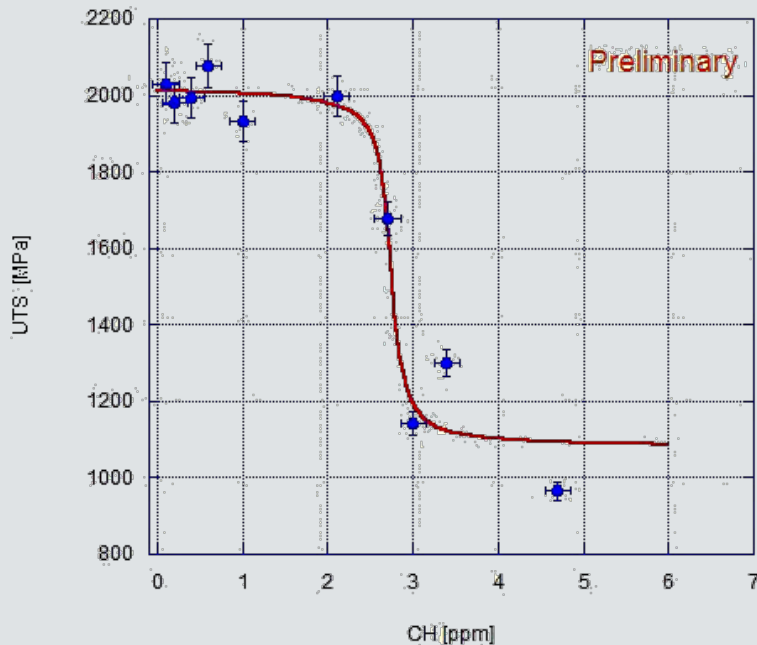
Ultimate Tensile Strength vs Hydrogen Concentration  
in Maraging C250 for Adv Treatments  
- Traction Test Results -

## Le rotture sembrano provocate dal cosiddetto «Hydrogen Embrittlement»

- Immagini al SEM images mostrano tipiche fratture intergranulari
- Misure dirette danno elevate concentrazioni di idrogeno (da 1ppm a 5.6ppm)

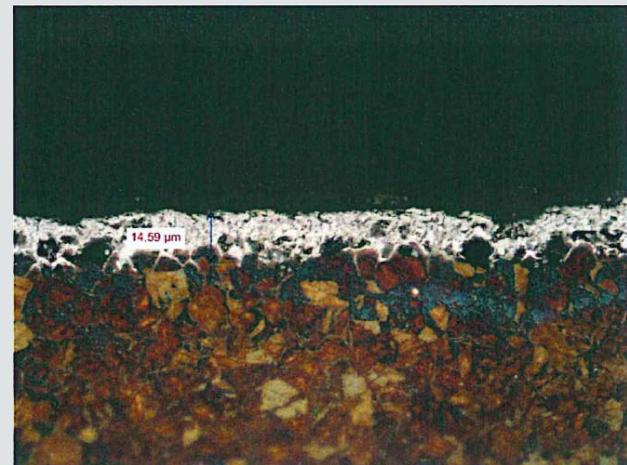
## Il meccanismo che ha portato all'HE non è ancora del tutto chiaro

- Contaminazioni di Al, Cu, Si (sand blasting?).
- Ipotesi: celle galvaniche? (In opportune condizioni)
- Lo spessore del coating di Ni è a volte maggiore di quanto atteso ([VIR-0451A-15](#)), e si hanno segni di corrosione
- La concentrazione di idrogeno nelle lame «nuove» è piccola

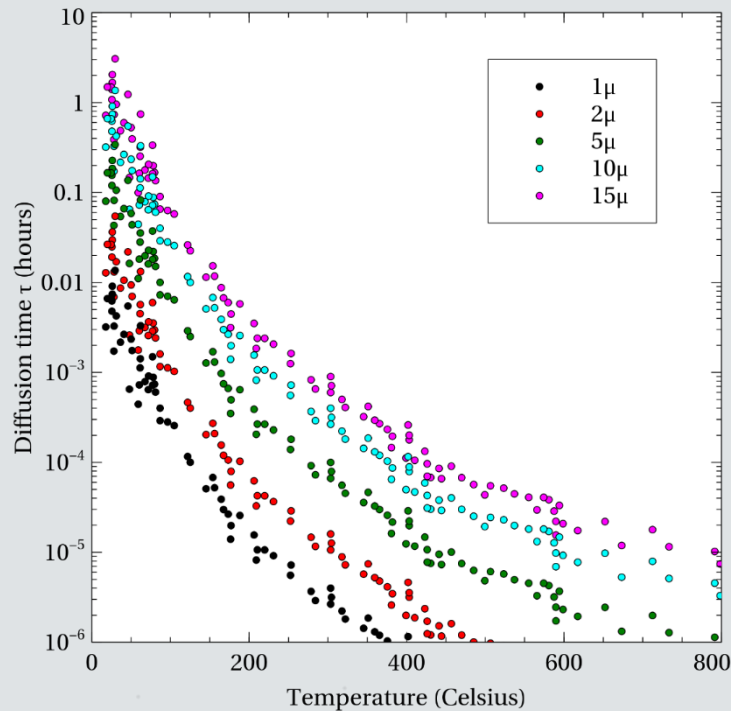
- Un coating troppo spesso può ridurre l'efficienza del processo di deidrogenazione (15h @ 130 °C, snon più tardi di 4h dal bagno chimico)
- Il tempo di diffusione  $\tau = \frac{\lambda^2}{D_{Ni}}$  non sembra essere un fattore particolarmente critico
- Necessario probabilmente un modello più sofisticato:
