Test Elettrici L3

G. Cibinetto per il gruppo CGEM

Validazione HV di una tripla GEM

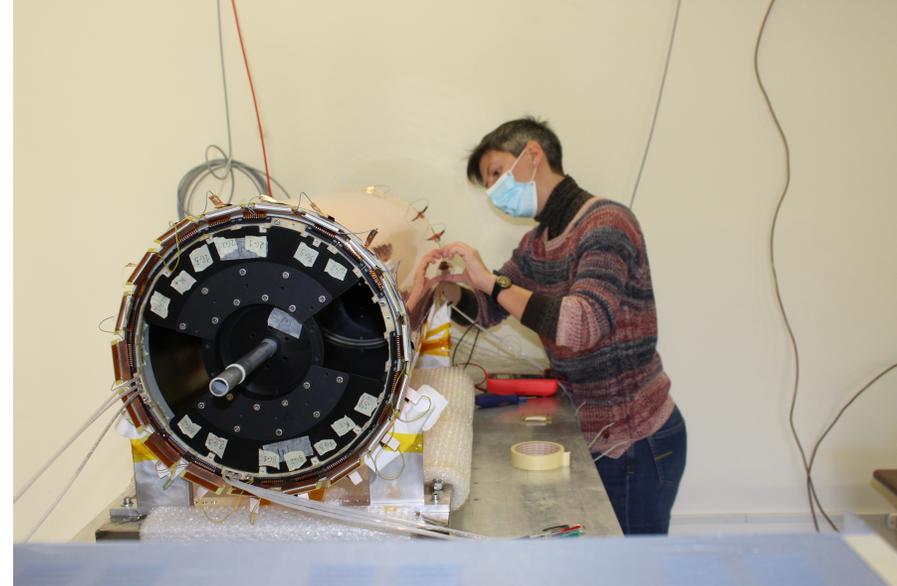
- 23/11 a LNF, L3 si trova nell'edificio sorgenti (#48)
- Sistema del gas
 - bombola pre-mix Ar/CO₂
 - due flussimetri di tipo rotameter uno per l'ingresso del gas, uno per l'uscita
 - il sistema viene provato prima a vuoto, cortocircuitando in e out senza rivelatore: ingresso impostato a 5 l/h, lettura in uscita 3.5 l/h
 - il sistema viene collegato al rivelatore; con il flussimetro impostato a 5 l/h non esce gas
 - per leggere gas nel flussimetro in uscita occorre portare l'ingresso al massimo; la perdita è successivamente stata stimata attorno al 30%
- La perdita del gas era presente il 23/11 giorno della prima accensione e non presente all'uscita della Clean Room

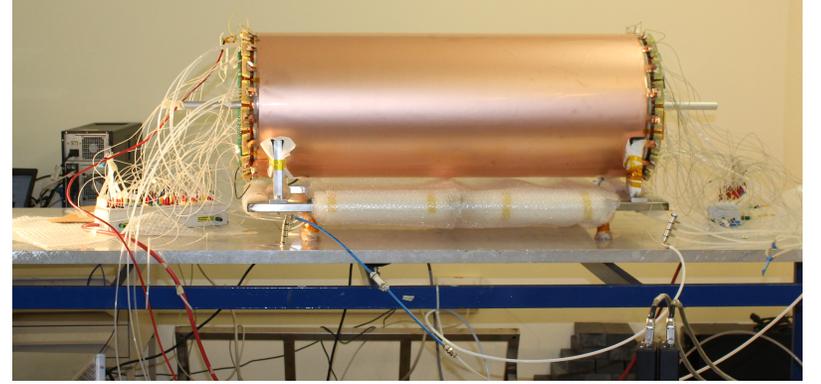
Controlli effettuati

- Controllo di tutta la catena di alimentazione → nessun malfunzionamento riscontrato
- Controllo cablaggi → nessuna inversione trovata
- Rotazione cilindro → si vedono variazioni del punto massimo raggiunto dai transfer dell'ordine di qualche decina di V
- Migliorato sistema di grounding → qualche piccolo effetto

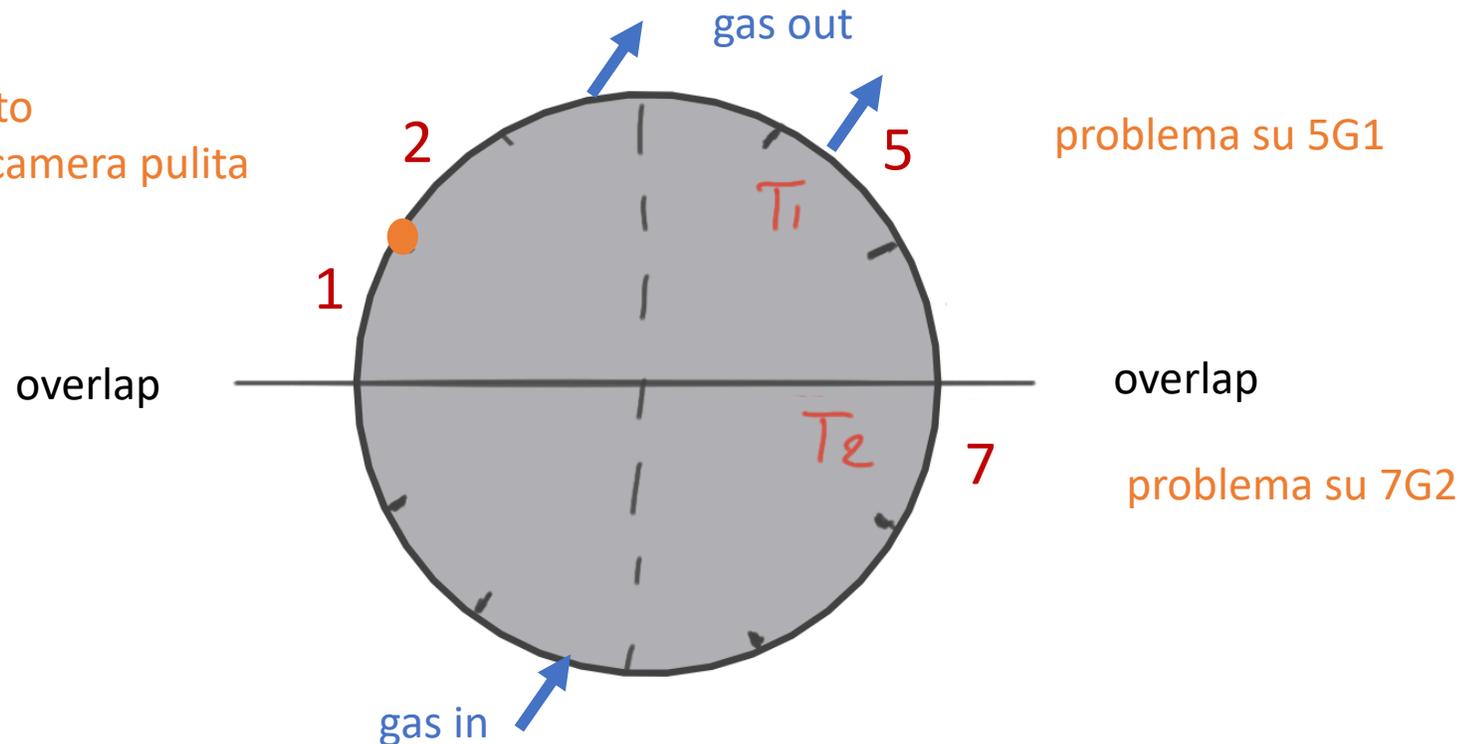
Geografia

- È stata effettuata una ricerca settore per settore e sono stati identificati due MACRO causa delle principali instabilità
 - 5G1 → rimuovendolo, il Transfer T1 sale da 400 V a 550 V – acceso da solo
 - 7G2 → rimuovendolo, il Transfer T2 sale da 450 V a 600 V – acceso da solo

Settore interessato dall'incidente in camera pulita

il gas flussa dalla gap più interna (catodo) a quella più interna (anodo)

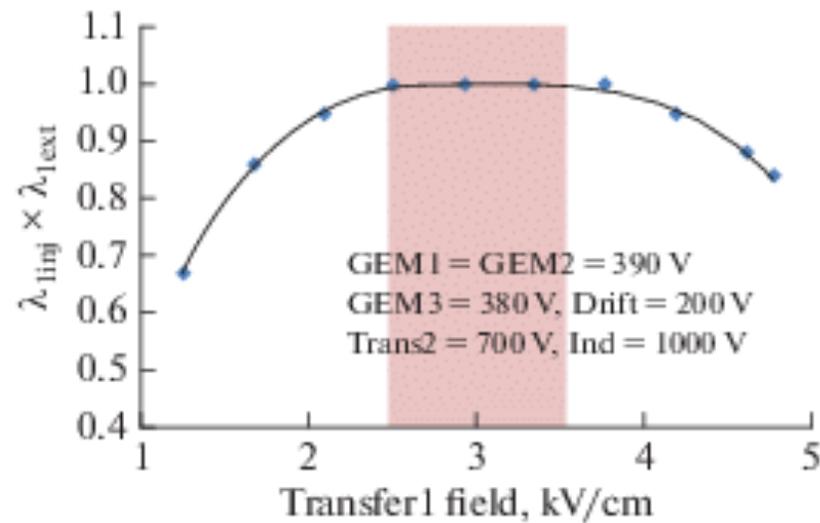
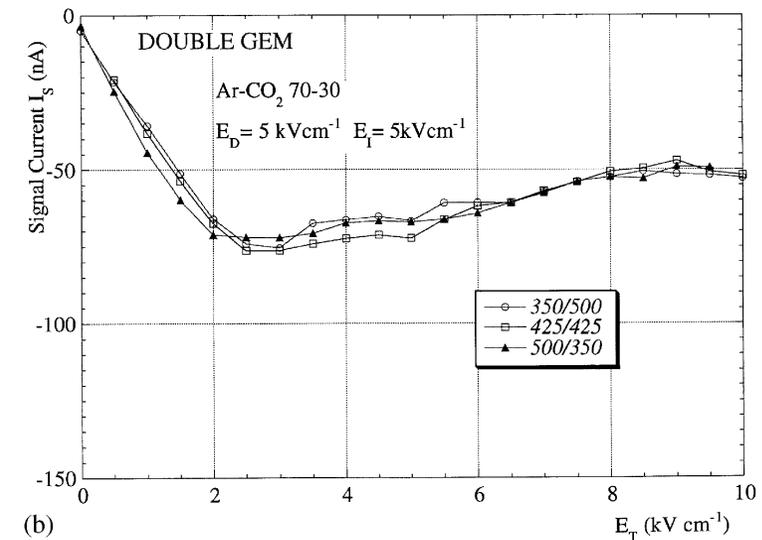
- L3 cut è semplice: manca 1/6 del rivelatore → efficienza massima 83%, con due bei buchi
- L3 all: a guadagno costante, la carica sarebbe abbattuta del 30-40% (valore da misurare)

La perdita di carica tre G1 e G2 potrebbe essere recuperata aumentando la tensione di GEM1 senza pregiudicare la stabilità del rivelatore? → forse sì, ma è da provare

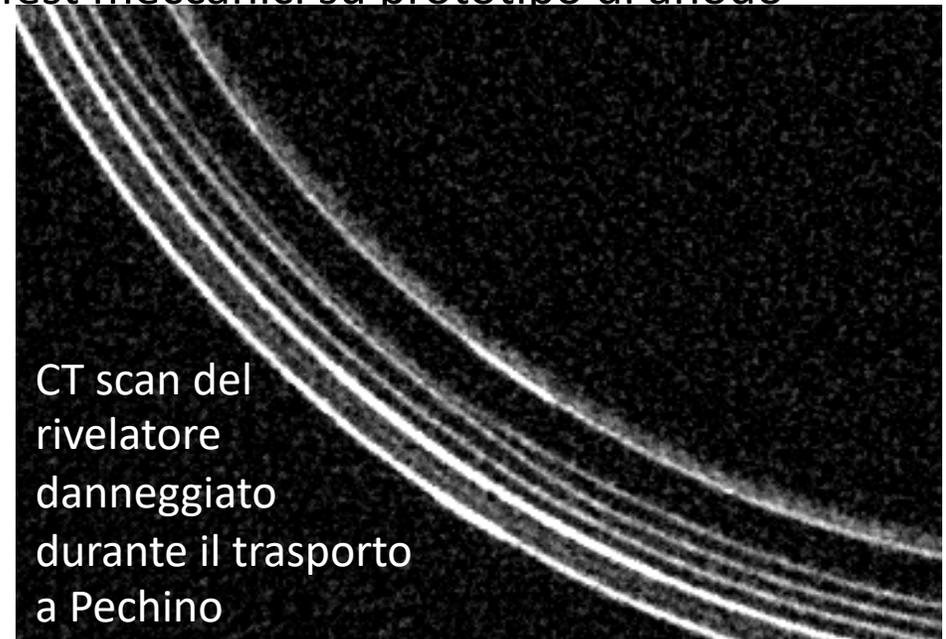
CT scan del rivelatore danneggiato durante il trasporto a Pechino
