il groviglio

G. Cibinetto (INFN Ferrara)

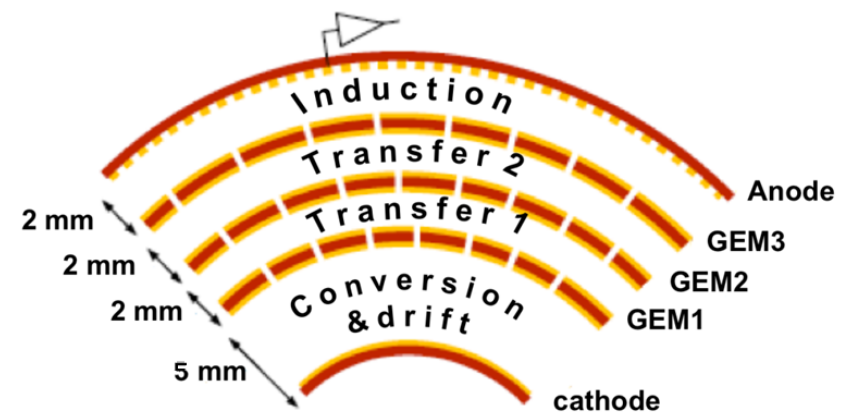
- Sono stati fatti molti test riassunti nel talk precedente
- L3 ha un problema elettrico
- Il problema è interno al rivelatore
- Il problema è più evidente sul transfer 1 di in un settore HV
- Non ci sono ovvie correlazioni topologiche con flussaggio, gas e botta
- La causa del problema è – con molta probabilità – la vicinanza tra i due fogli di GEM

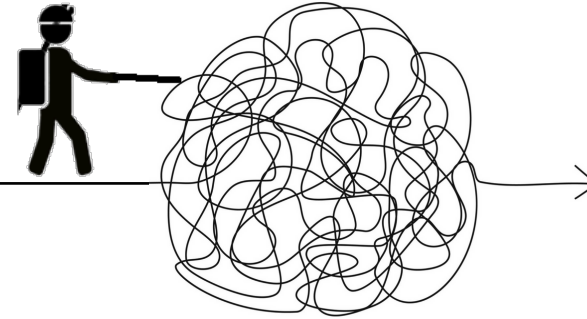
Ind	G3	T2	G2	T1	G1	Drift
Nominal	1000	250-350	550-600	250-350	550-600	250-350	750
L3 cut*	1000	300	580	300	580	300	750
L3 all	1000	300	500	300	400	300	750

*la configurazione L3 cut prevede la rimozione dei settori 5G1 e 7G2, che corrispondono a 1/6 del rivelatore

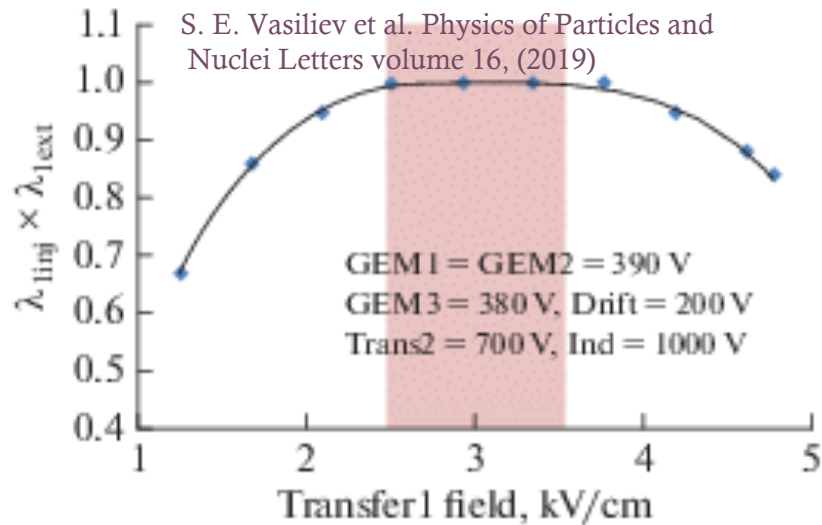
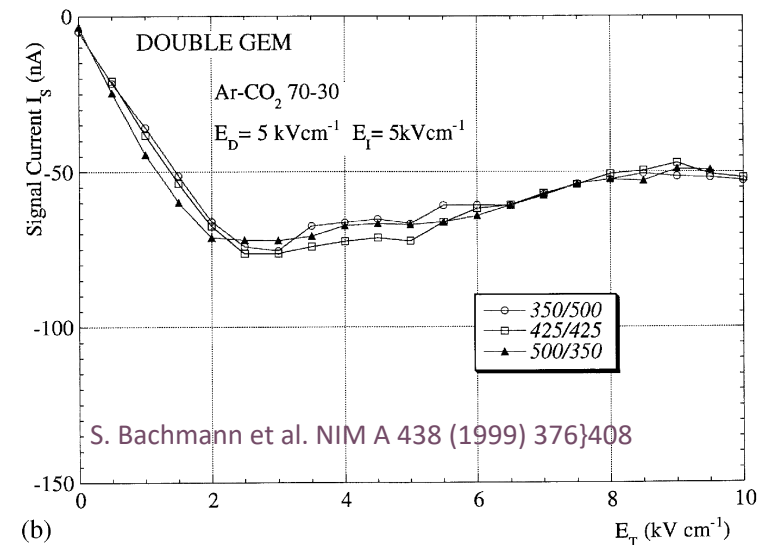
- L3 cut è semplice: manca 1/6 del rivelatore → efficienza massima 83%,
- L3 all: a guadagno costante, la carica sarebbe abbattuta del 30-40% (valore da misurare)

La perdita di carica recuperabile aumentando il guadagno di G1 e G2 senza pregiudicarne la stabilità, maybe
