Osservando il ct-scan è stato ipotizzato un danneggiamento causato dal superamento del carico limita radiale delle cgem

FEM - workflow

Modello della Gem3 del Layer_3

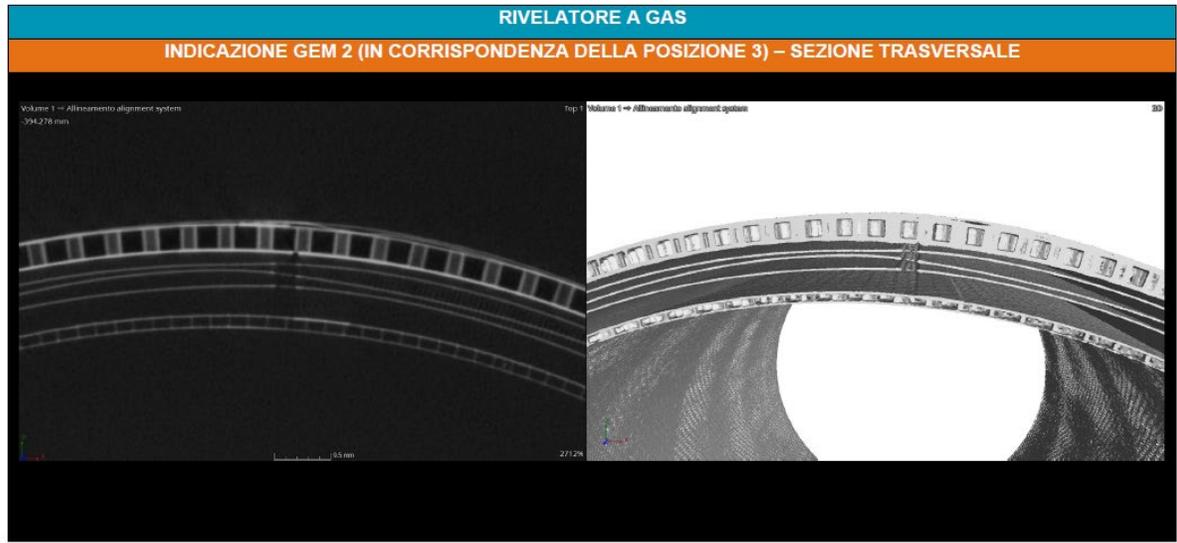
Immagine ricavata dal ct-scan che mettono in evidenza il danneggiamento CGEM Layer_3

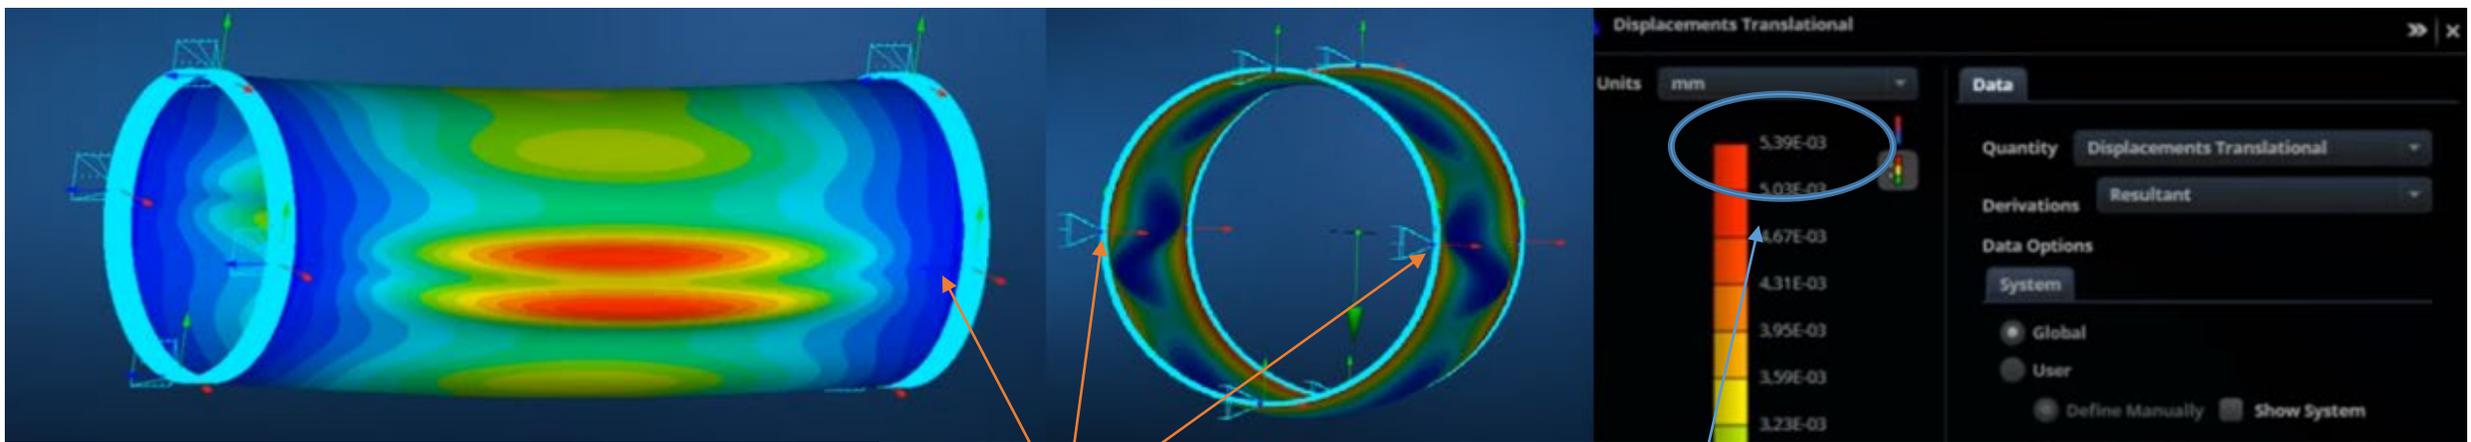
Static under gravity: Gem1 of Cgem
(clumped at 1 end and free to move in axial direction at the other end)

Viene applicato un carico radiale di 1g per valutare la deformata dovuta al peso proprio. I risultati sono in linea con quelli osservati da Lina Quintieri. Si notano delle increspature nei pressi dell'overlap che si ripercuotono smorzandosi sulla superficie del cilindro.

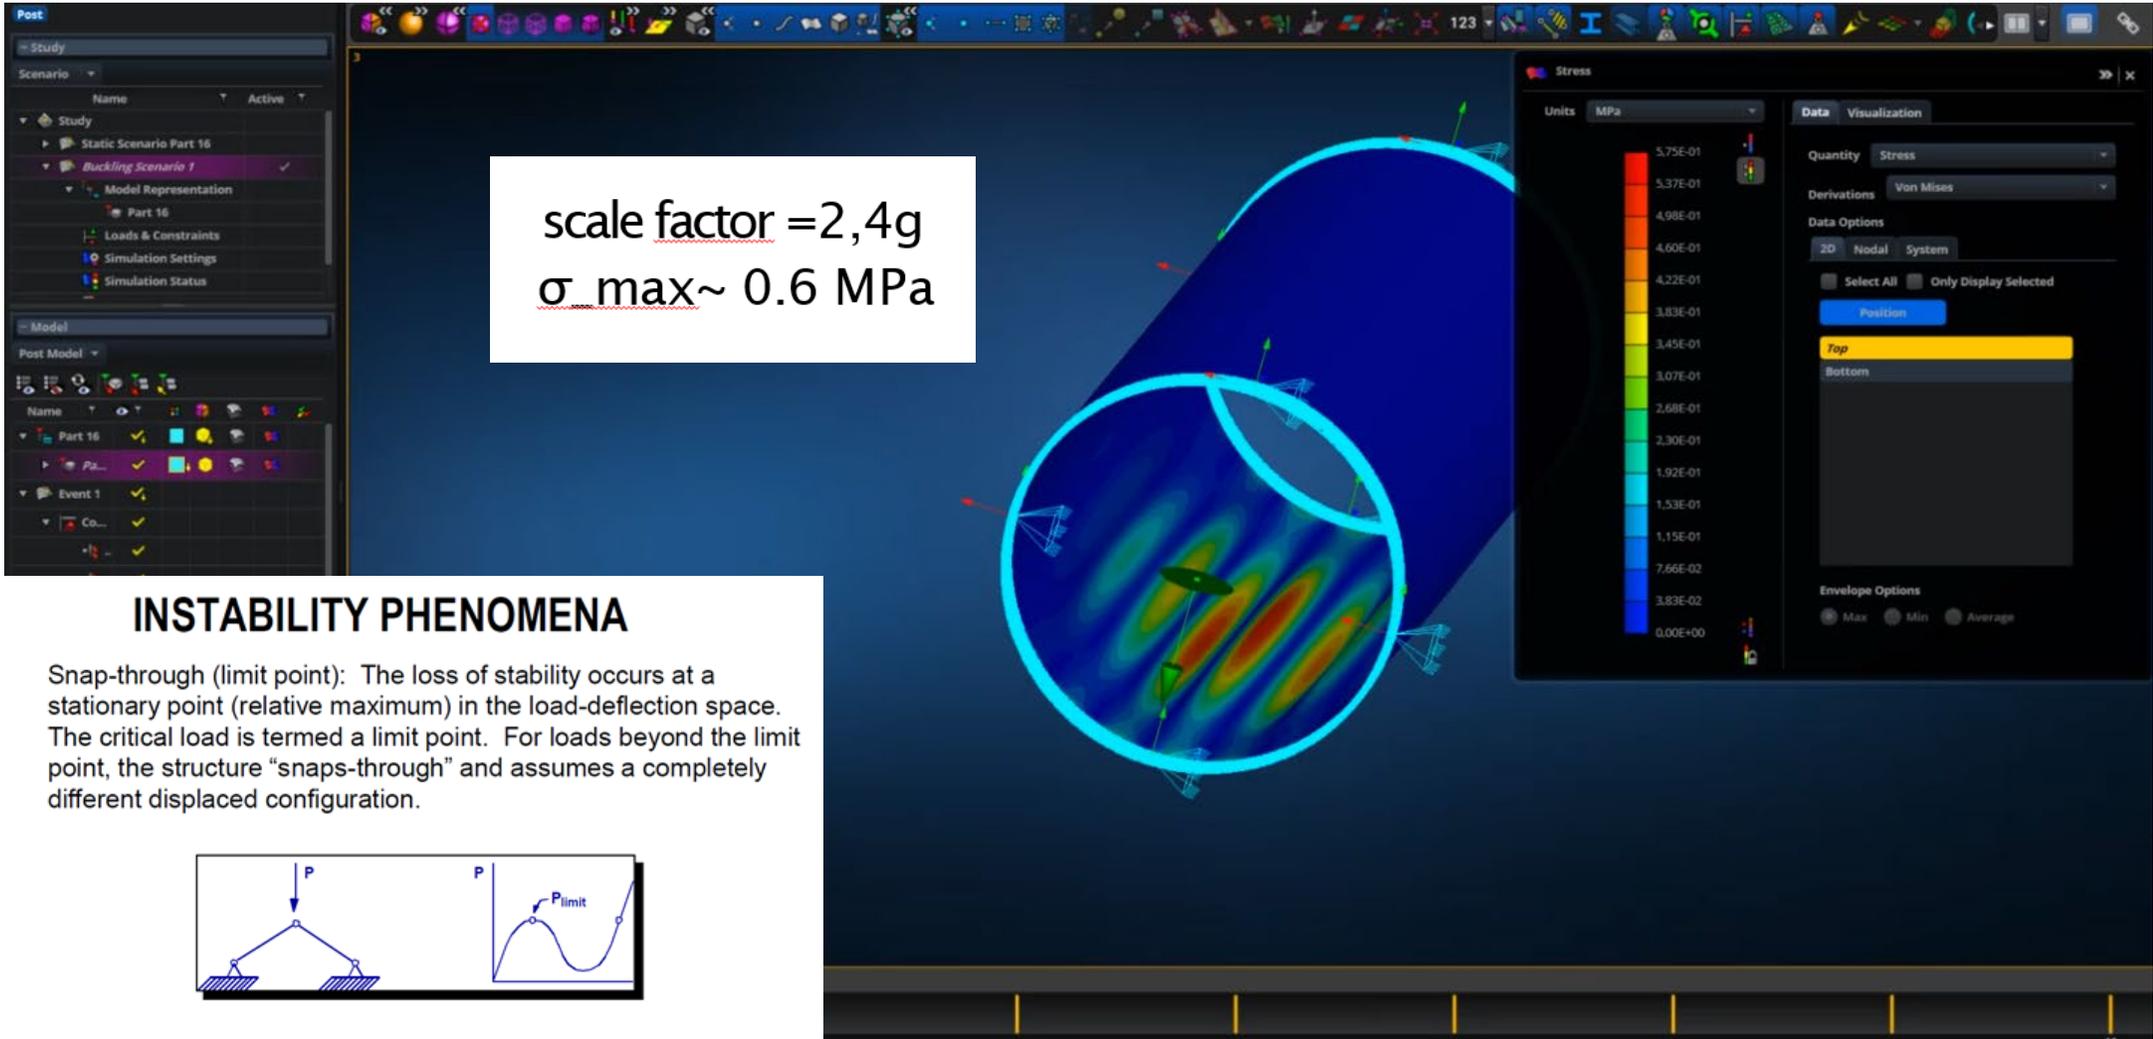
scale factor = 2,4g
 $\sigma_{\text{max}} \sim 0.6 \text{ MPa}$

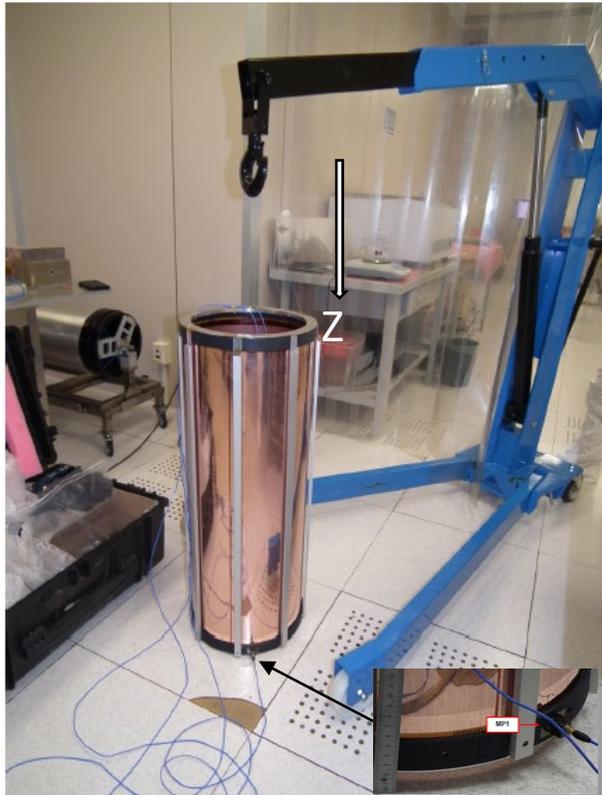
Figura 20: Configurazione di prova Asse Z

Per ogni asse X e Z sollecitato, il personale di Powerflex e di INFN ha eseguito numerose ispezioni visive del BES III durante e dopo ogni drop test; tali ispezioni visive hanno evidenziato delle anomalie come pieghe, strigliature e bozze del CGEM che compaiono e scompaiono in maniera randomica da un test ad un altro. Probabilmente durante il test n.7 si sono generate deformazioni plastiche e/o permanenti del CGEM. Sono necessarie ulteriori prove per confermare questo dato. Mentre è risultato evidente, durante gli altri test, che non si sono generate deformazioni plastiche e/o permanenti del CGEM qualsiasi sia stato l'asse sollecitato.

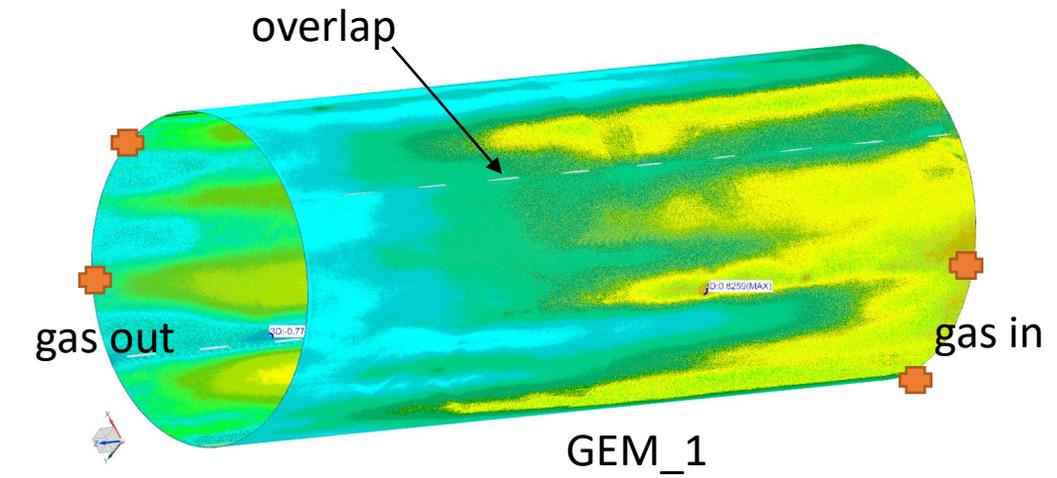
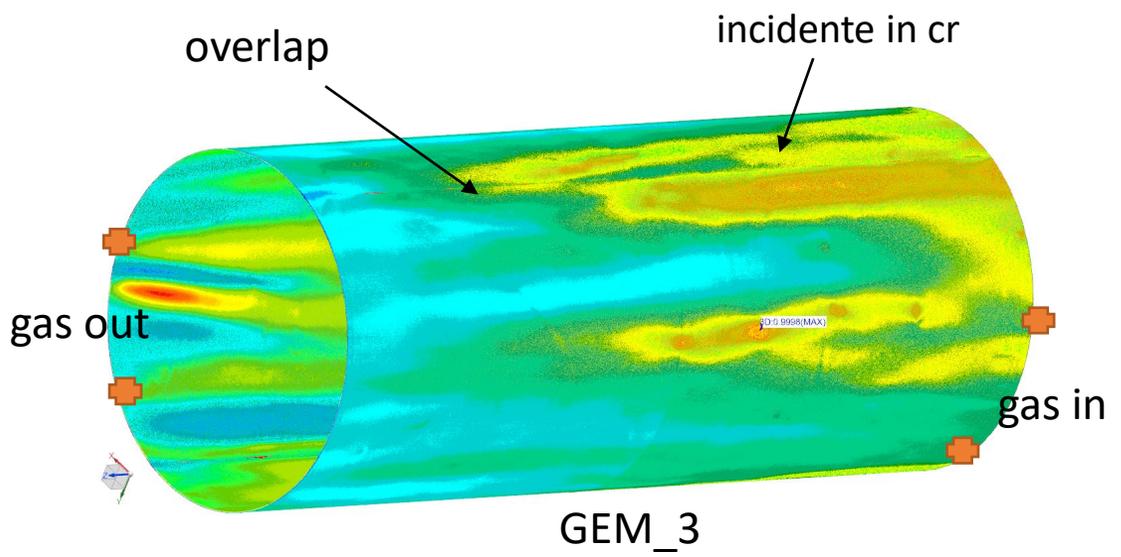
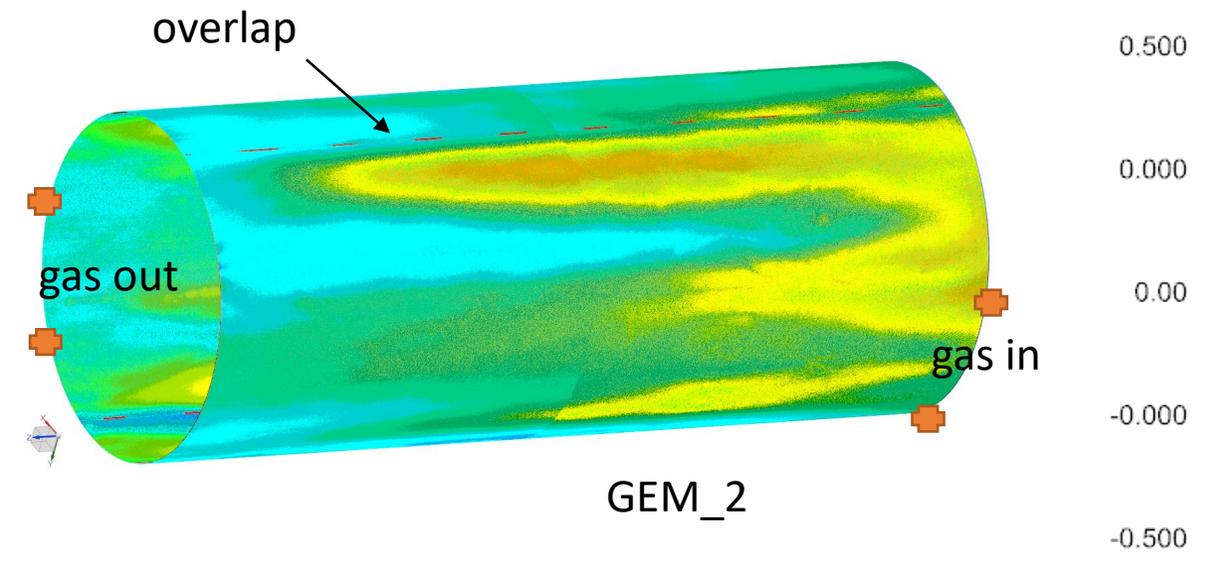
Nelle immagini viene mostrato lo scostamento tra la dimensione nominale e la dimensione della superficie deformata. Viene sovrapposto il cilindro con dimensioni nominali al cilindro ricostruito dal file vgl generato dal ct-scan.

- L'analisi FEM ha messo in evidenza una criticità sulla struttura della cgem.
- La verifica sperimentale ha misurato il carico limite radiale della cgem che si attesta attorno i 3g.
- Il modello CAD ricostruito dal file generato dal ct-scan mostra le deformate post-buckling sui tre cilindri che risultano leggermente «aperti» sul lato gas-in dove vengono incollati gli anelli spaccati.
- Si deve stimare un valore di buckling limite per mettere in sicurezza il rivelatore.
