CLOCK DI SISTEMA Com'era:

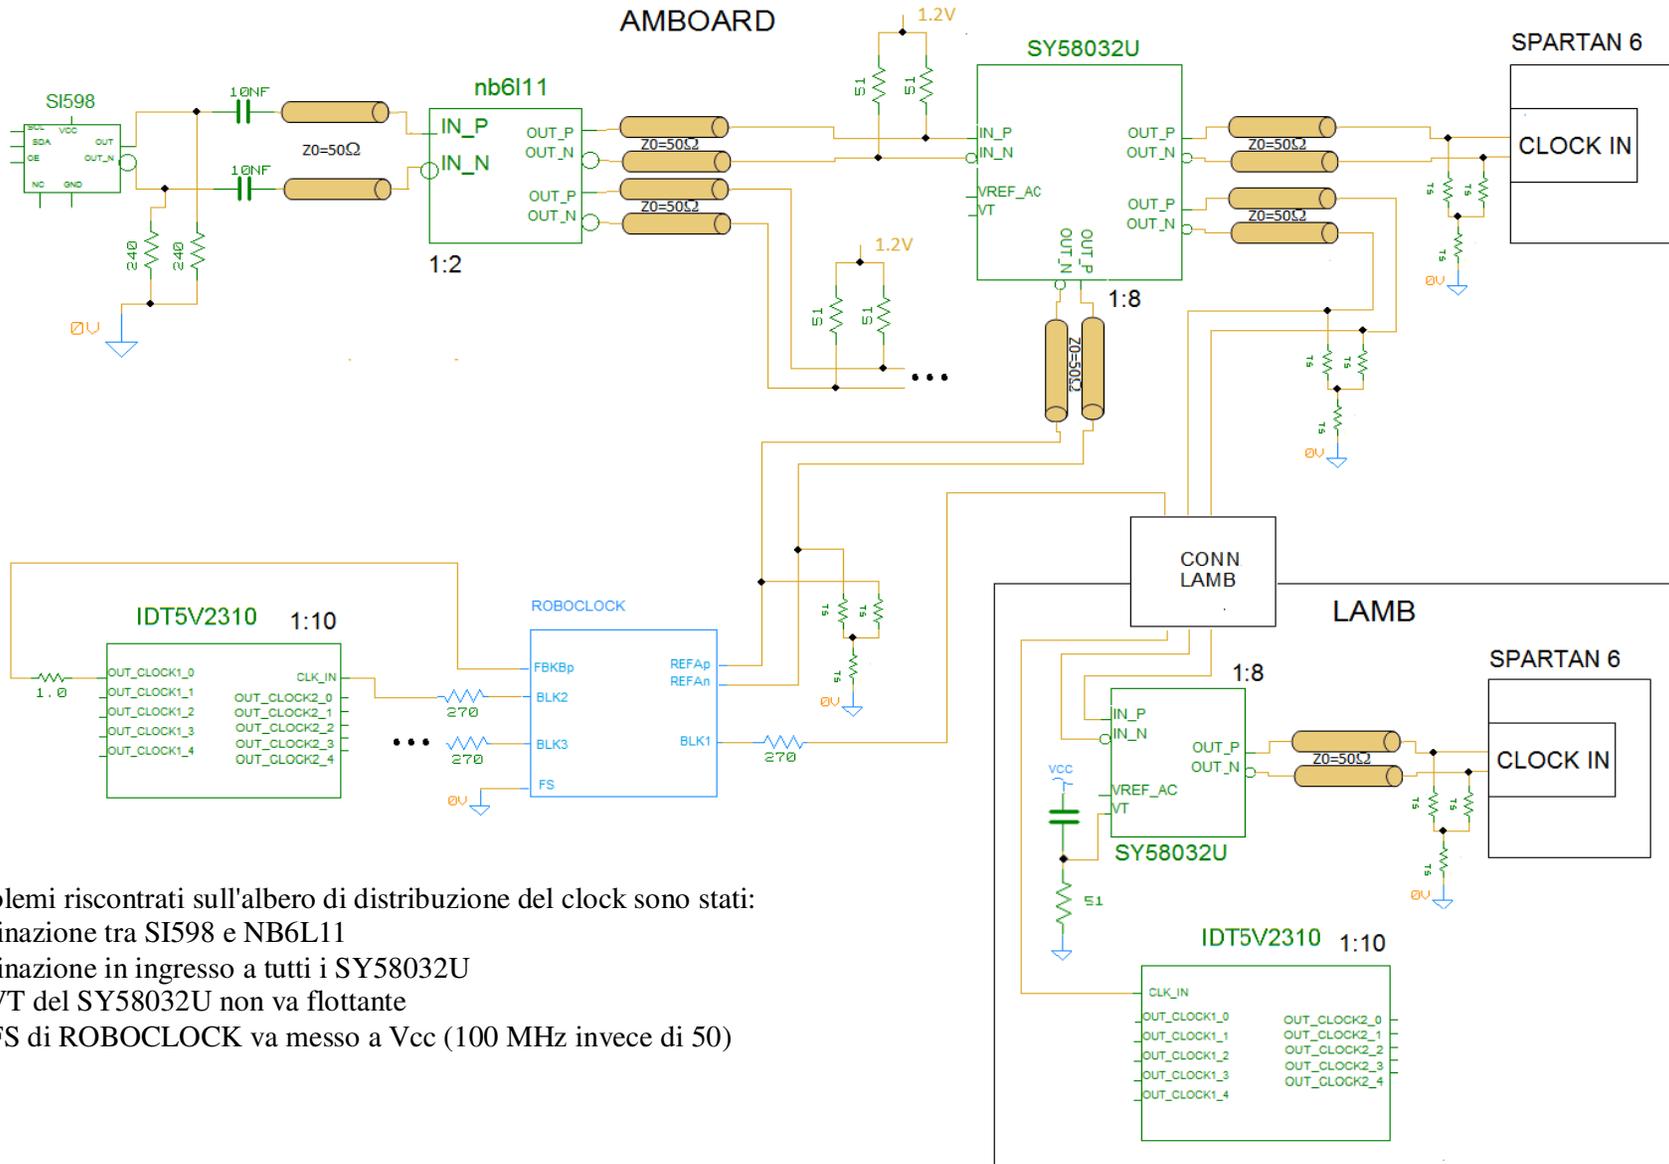
I problemi riscontrati sull'albero di distribuzione del clock sono stati:

- terminazione tra SI598 e NB6L11
- terminazione in ingresso a tutti i SY58032U
- pin VT del SY58032U non va flottante
- pin FS di ROBOCLOCK va messo a Vcc (100 MHz invece di 50)

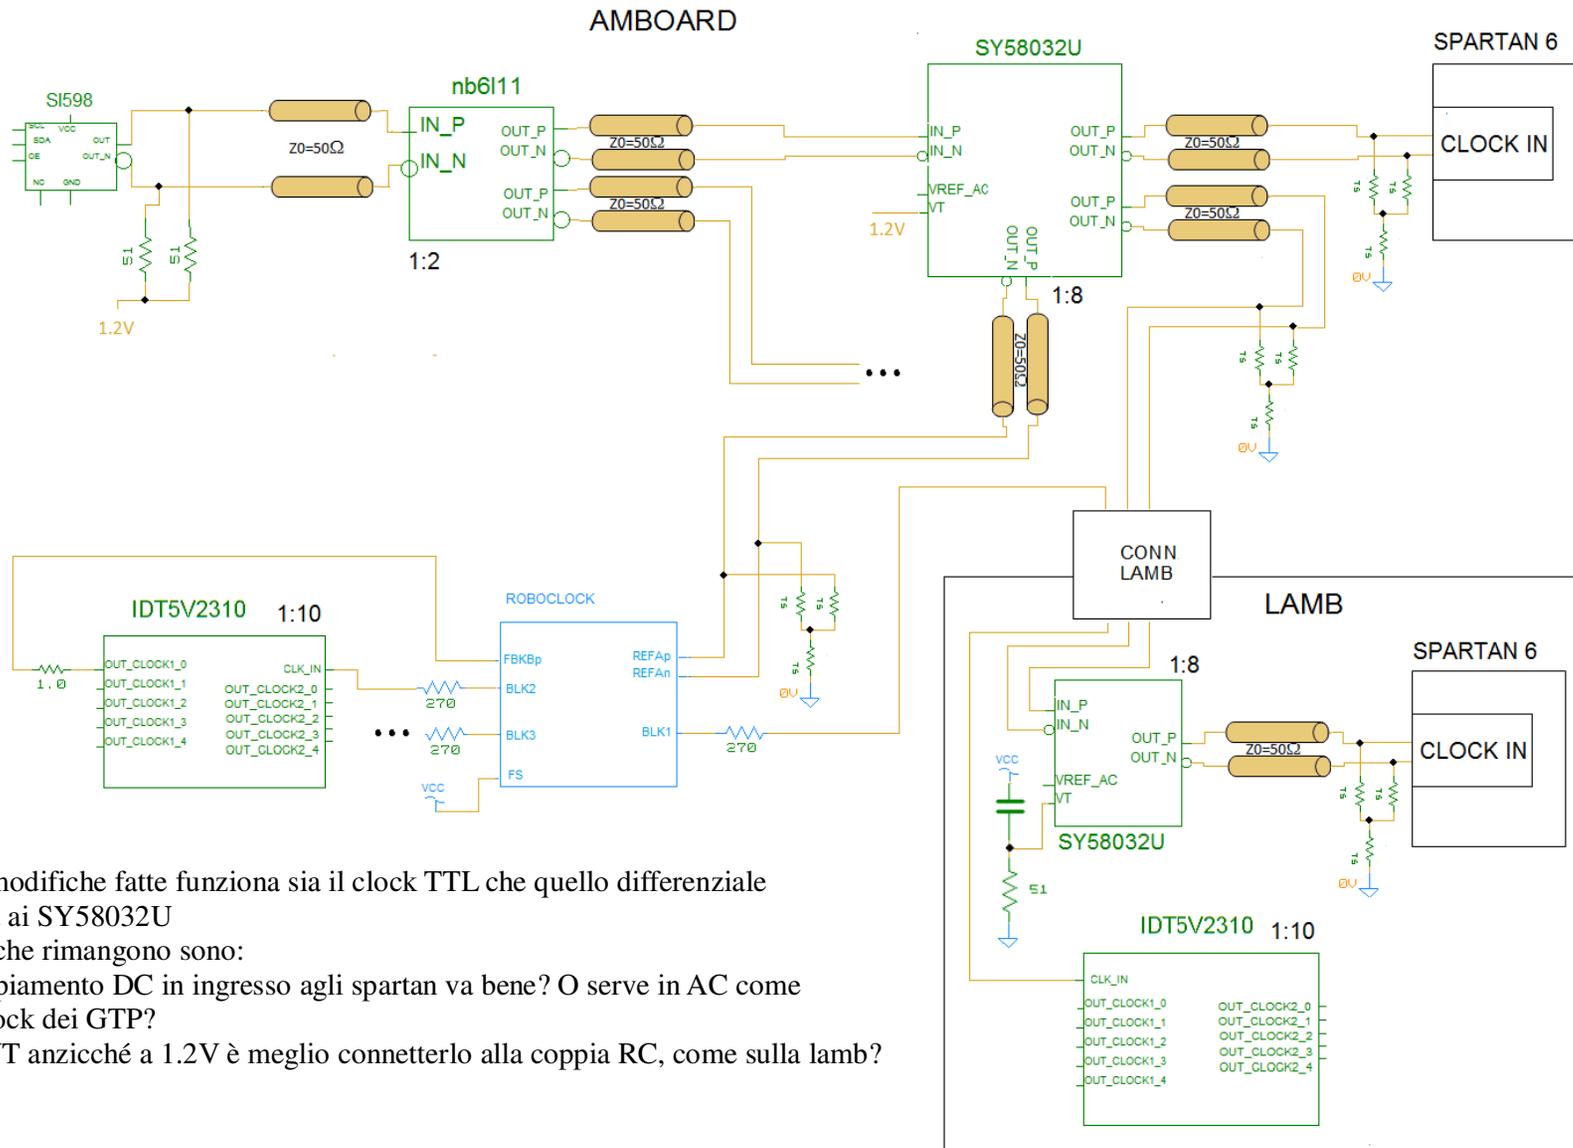
CLOCK DI SISTEMA COM'E' STATO PATCHATO

Con le modifiche fatte funziona sia il clock TTL che quello differenziale in uscita ai SY58032U

I dubbi che rimangono sono:

-l'accoppiamento DC in ingresso agli spartan va bene? O serve in AC come per il clock dei GTP?

-il Pin VT anziché a 1.2V è meglio connetterlo alla coppia RC, come sulla lamb?

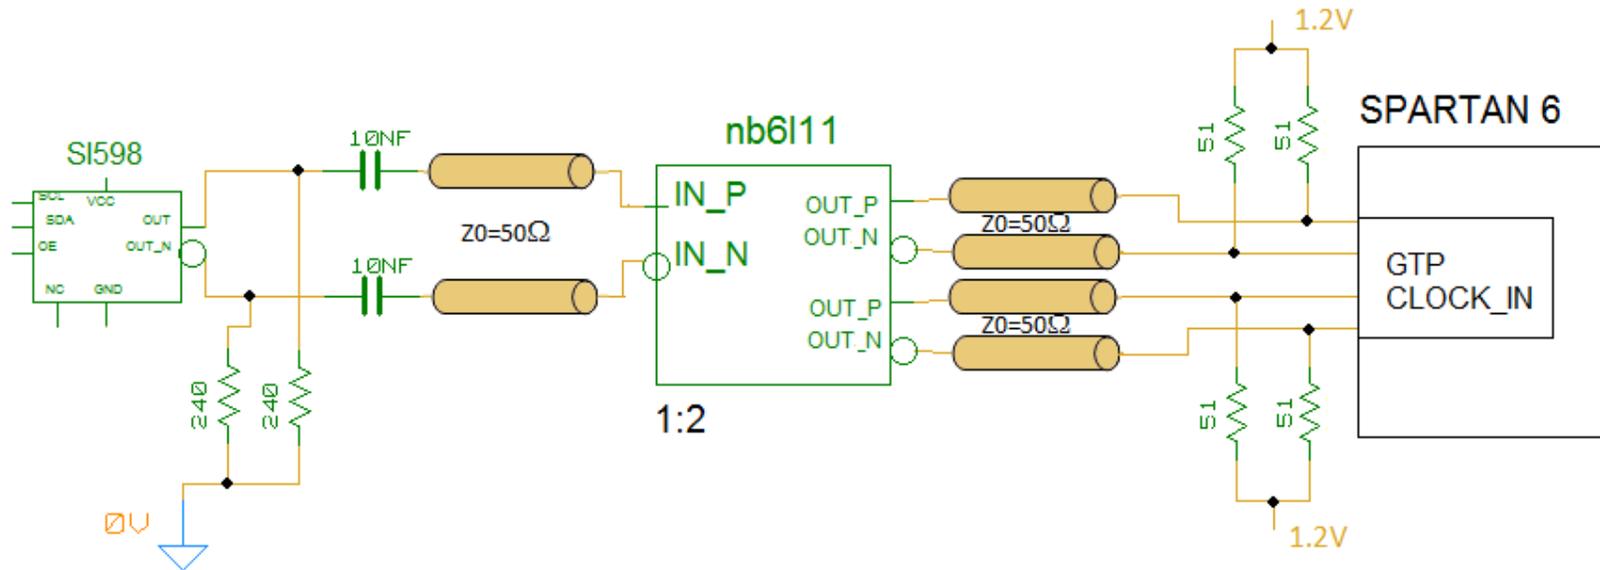
CLOCK GTP PIXEL, ROAD com'era:

- I problemi trovati in questa configurazione sono:
- terminazione tra SI598 e NB6L11
 - vanno aggiunti condensatori sull'ingresso dello spartan

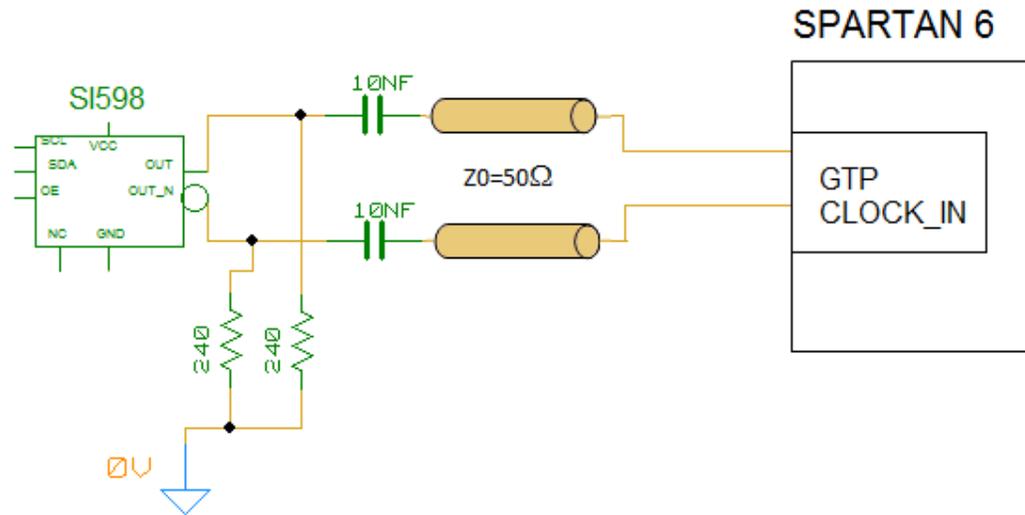
CLOCK GTP SCT com'è:

Questa configurazione funziona. Nelle prove chipscope dentro SCT si aggancia al clock.
