A seguito dell'interruzione del PFE sono stati eseguiti i seguenti test prima della accensione del MVC :

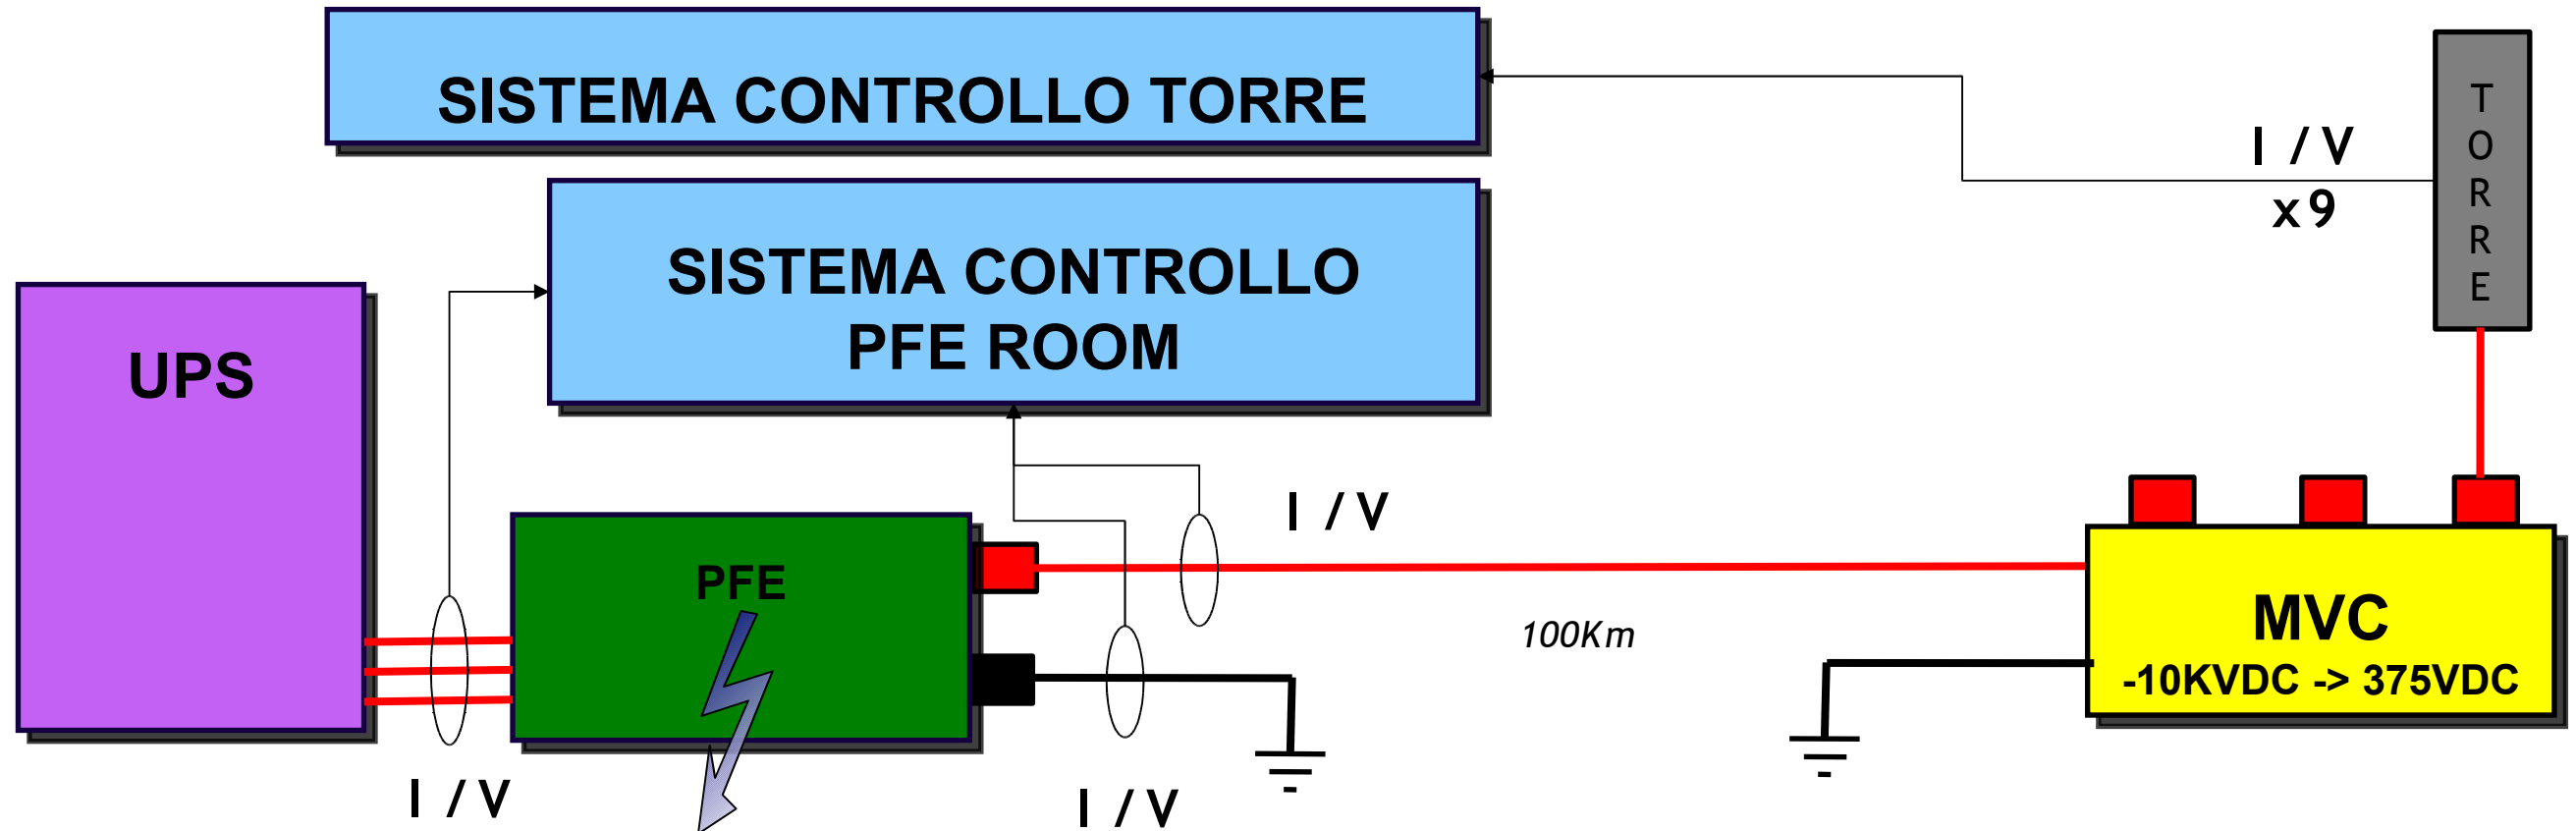
- **Controllo datalog - ora stato OFF - 17:08 (UTC) - Sia Su sistema di controllo "TORRE" che "PFE"**
- **Controllo intervento sistema di controllo esterno over and under current -**  
-Il sistema non è intervenuto quindi è una causa interna o di sfasamento di fase -Tale --

- **Controllo UPS**  
-l'UPS non presenta nessun allarme ed è regolarmente online, quindi non è un problema di fase, (necessita un controllo remoto da integrare al sistema di controllo "PFE")

- **Controllo di corto circuito**  
-Si è applicato una tensione 250V per verificare una eventuale dispersione sul cavo, la corrente misurata era pari a zero

- **Controllo dielettrico del cavo**  
-Si è applicato una tensione inferiore alla tensione di accensione del MVC (5700V) pari a 4500V, dopo circa 2 min non osservando nessun comportamento anomalo si è deciso passare alla tensione nominale

- **Accensione MVC e controllo di corrente di prima accensione**  
-Si è eseguita la rampa di accensione al valore nominale di 6500V, come da aspettativa dopo circa 60 secondi l'MVC e la torre di sono accesi presentando un assorbimento di corrente di 97mA come da valore atteso, dopodiché si è eseguita la procedura di accensione dei piani e tutti i valori di corrente sono secondo le specifiche.

Possiamo attribuire la causa della interruzione ad una scarica interna al PFE come già avvenuta altre volte in passato, dovuto al grado elevato di umidità e salinità.
