### TEST n.1: dorsale + interlink corti

verificare effetti ingresso acqua nel  
connettore ibrido del modulo  
di piano

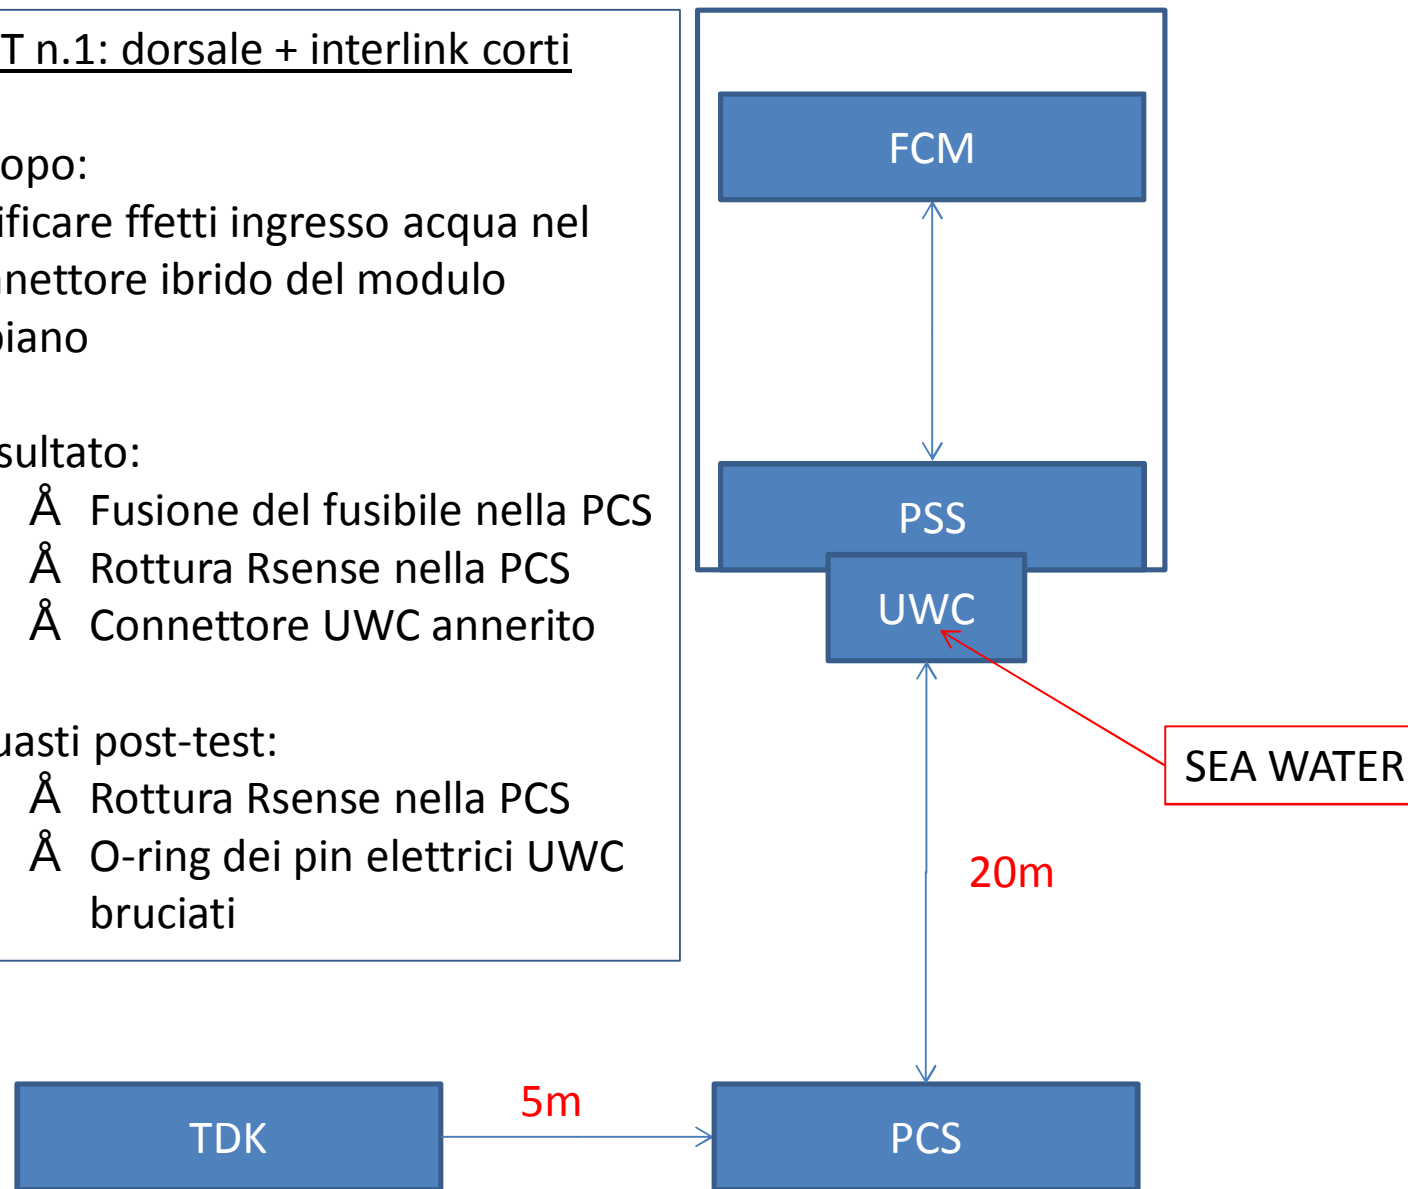
- Å Fusione del fusibile nella PCS
- Å Rottura Rsense nella PCS
- Å Connettore UWC annerito

- Å Rottura Rsense nella PCS
- Å O-ring dei pin elettrici UWC  
bruciati

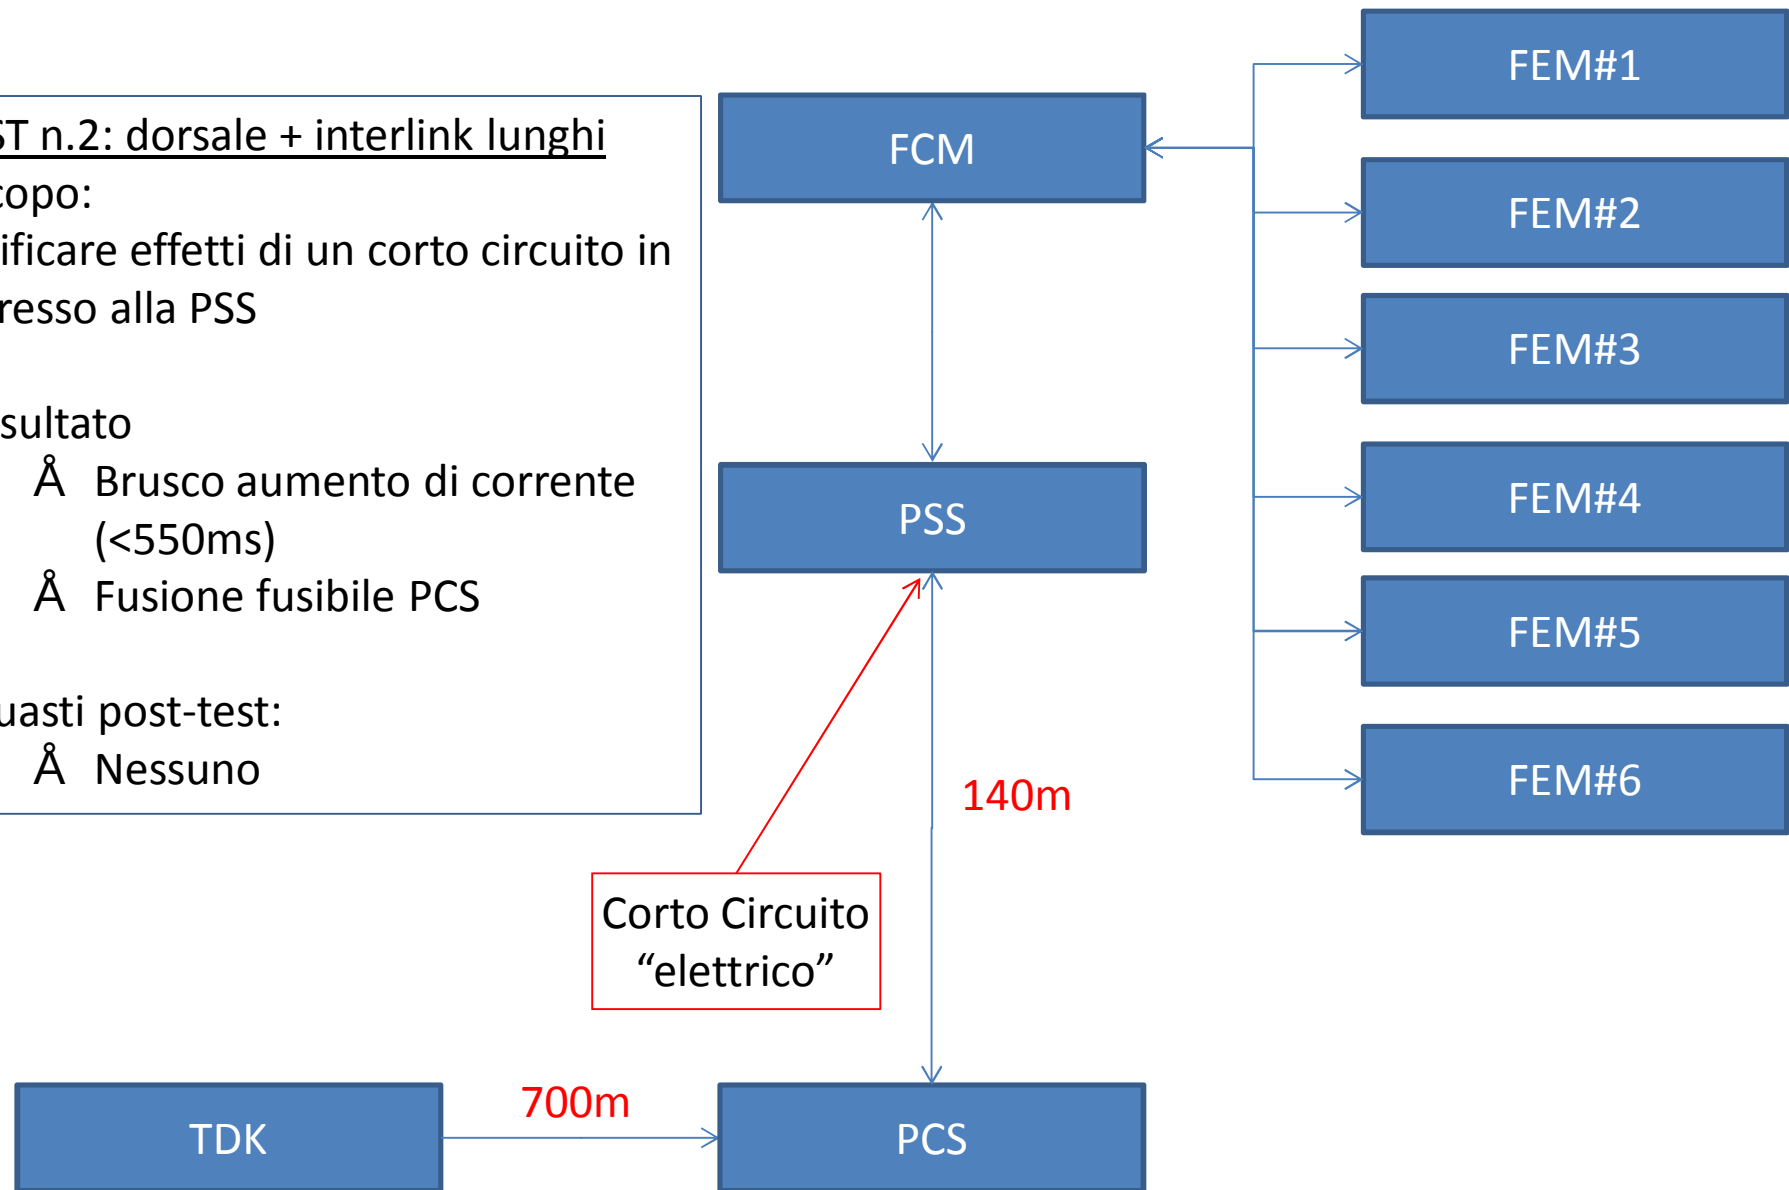
TEST n.2: dorsale + interlink lunghi

- Scopo:  
verificare effetti di un corto circuito in  
ingresso alla PSS

↗ Brusco aumento di corrente  
    (<550ms)

↗ Fusione fusibile PCS

↗ Nessuno

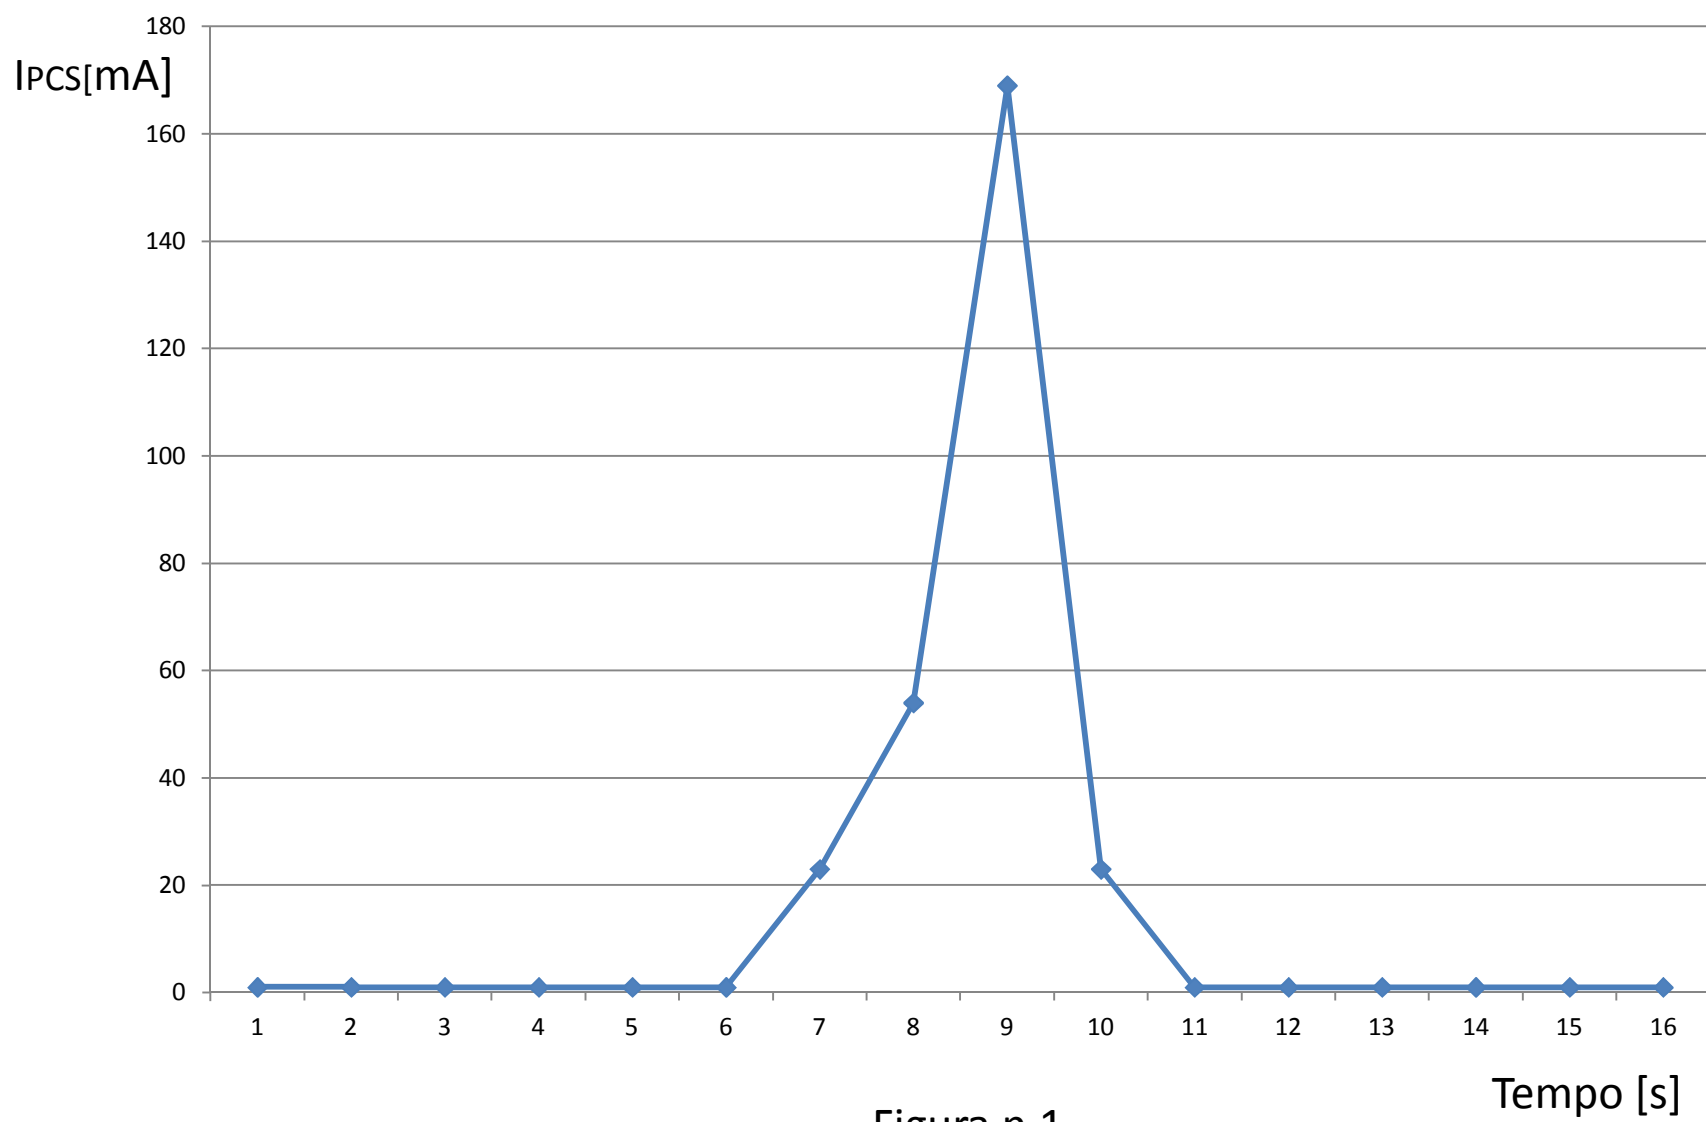
Figura n.1

verificare effetti ingresso acqua in  
ingresso alla PSS

Å Graduale aumento di  
corrente (>550ms)

Å Intervento over current PCS  
Vedi figura n.1

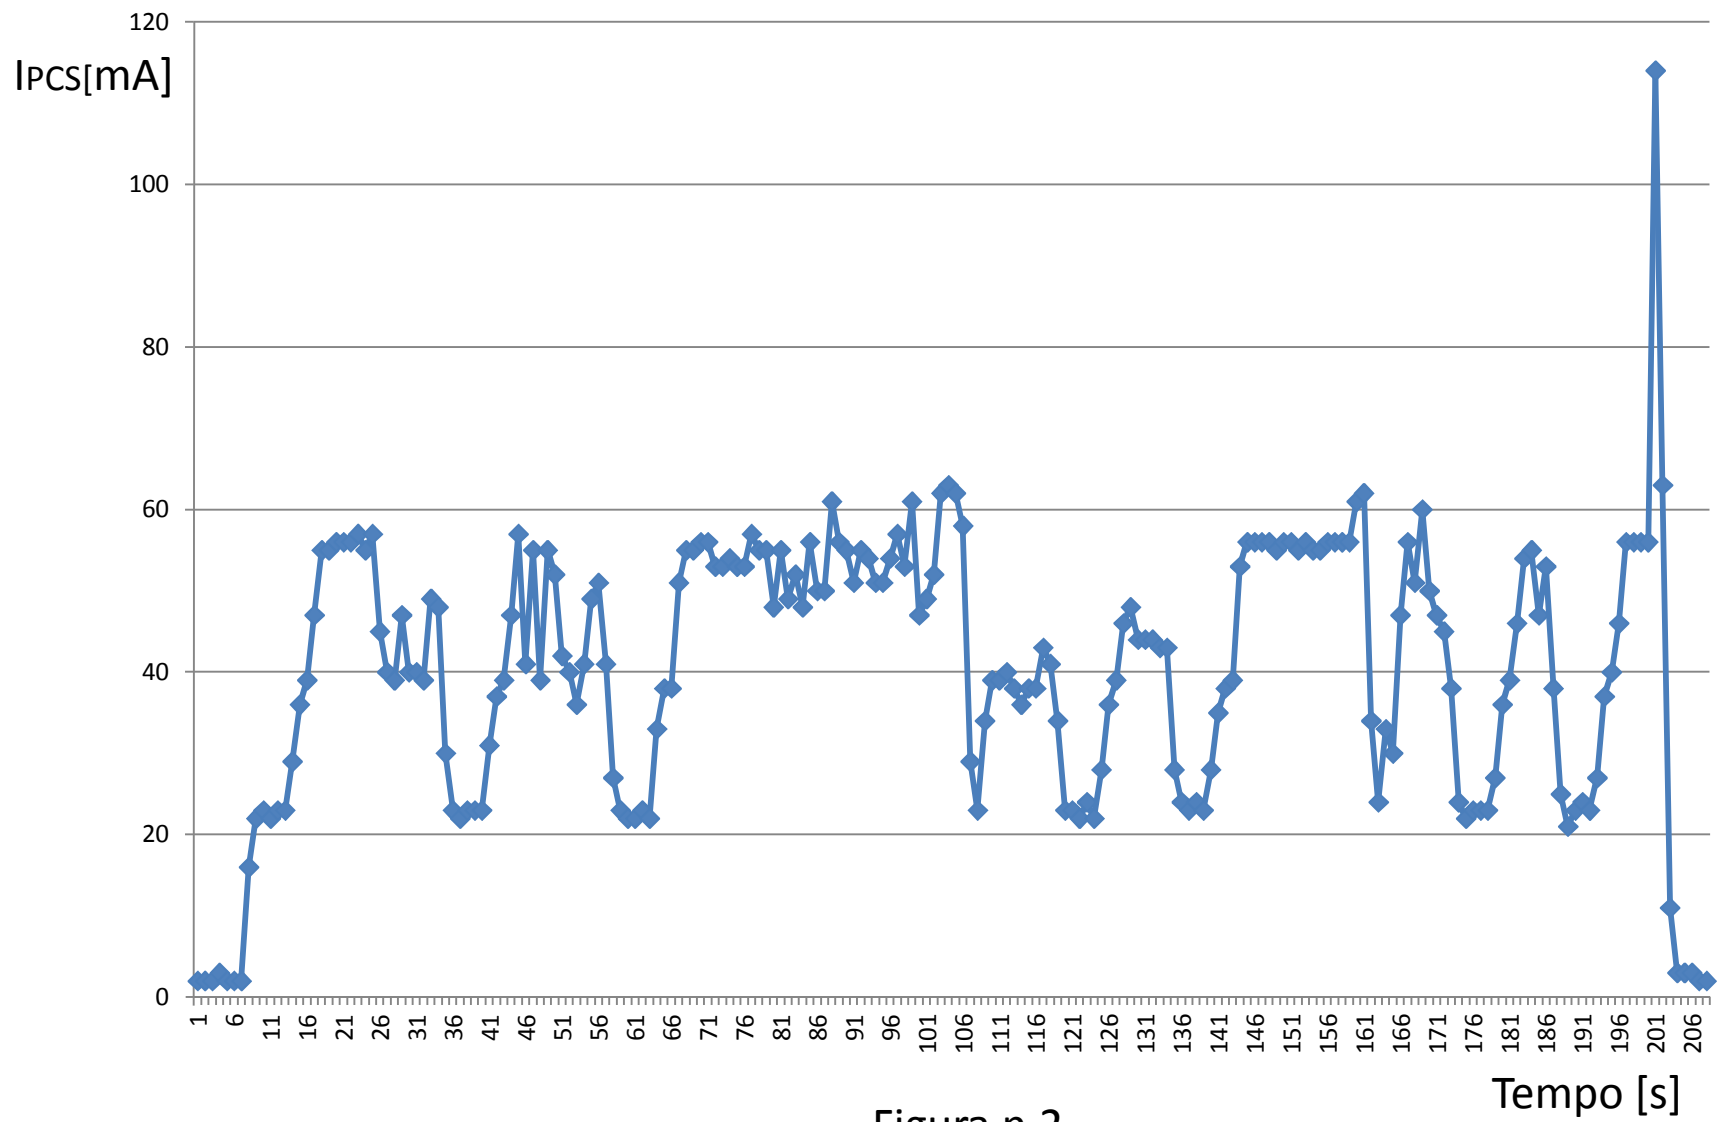
Figura n.2

- Scopo:  
verificare effetti di un connettore umido con acqua di mare in ingresso alla PSS (l'umidità è stata simulata Avvolgendo il connettore della PSS con Un panno bagnato)

- Risultato  
⌚ Strano andamento della corrente  
⌚ Picchi sui 40-60mA  
⌚ Intervento over current PCS dopo circa 200 s  
Vedi figura n. 2

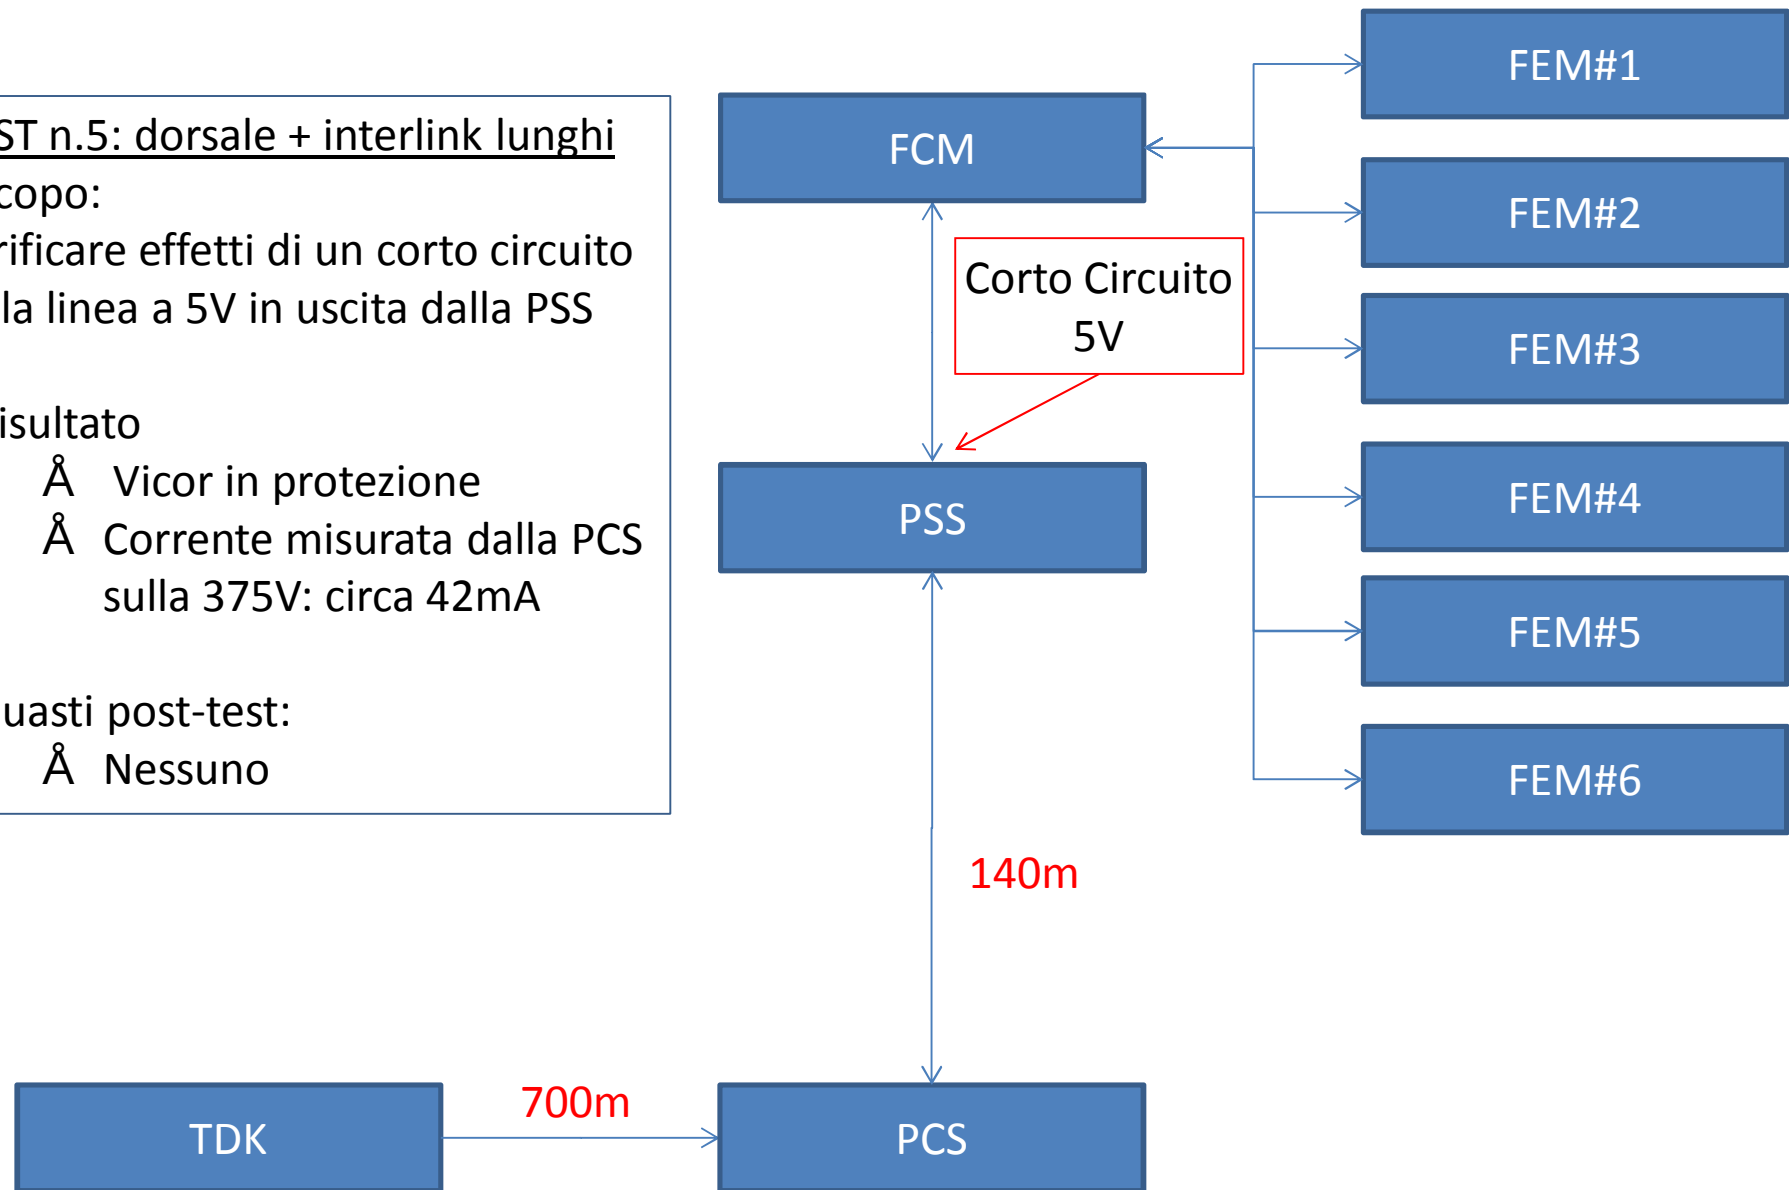
- Scopo:  
verificare effetti di un corto circuito  
sulla linea a 5V in uscita dalla PSS

Å Vicor in protezione

Å Corrente misurata dalla PCS  
sulla 375V: circa 42mA

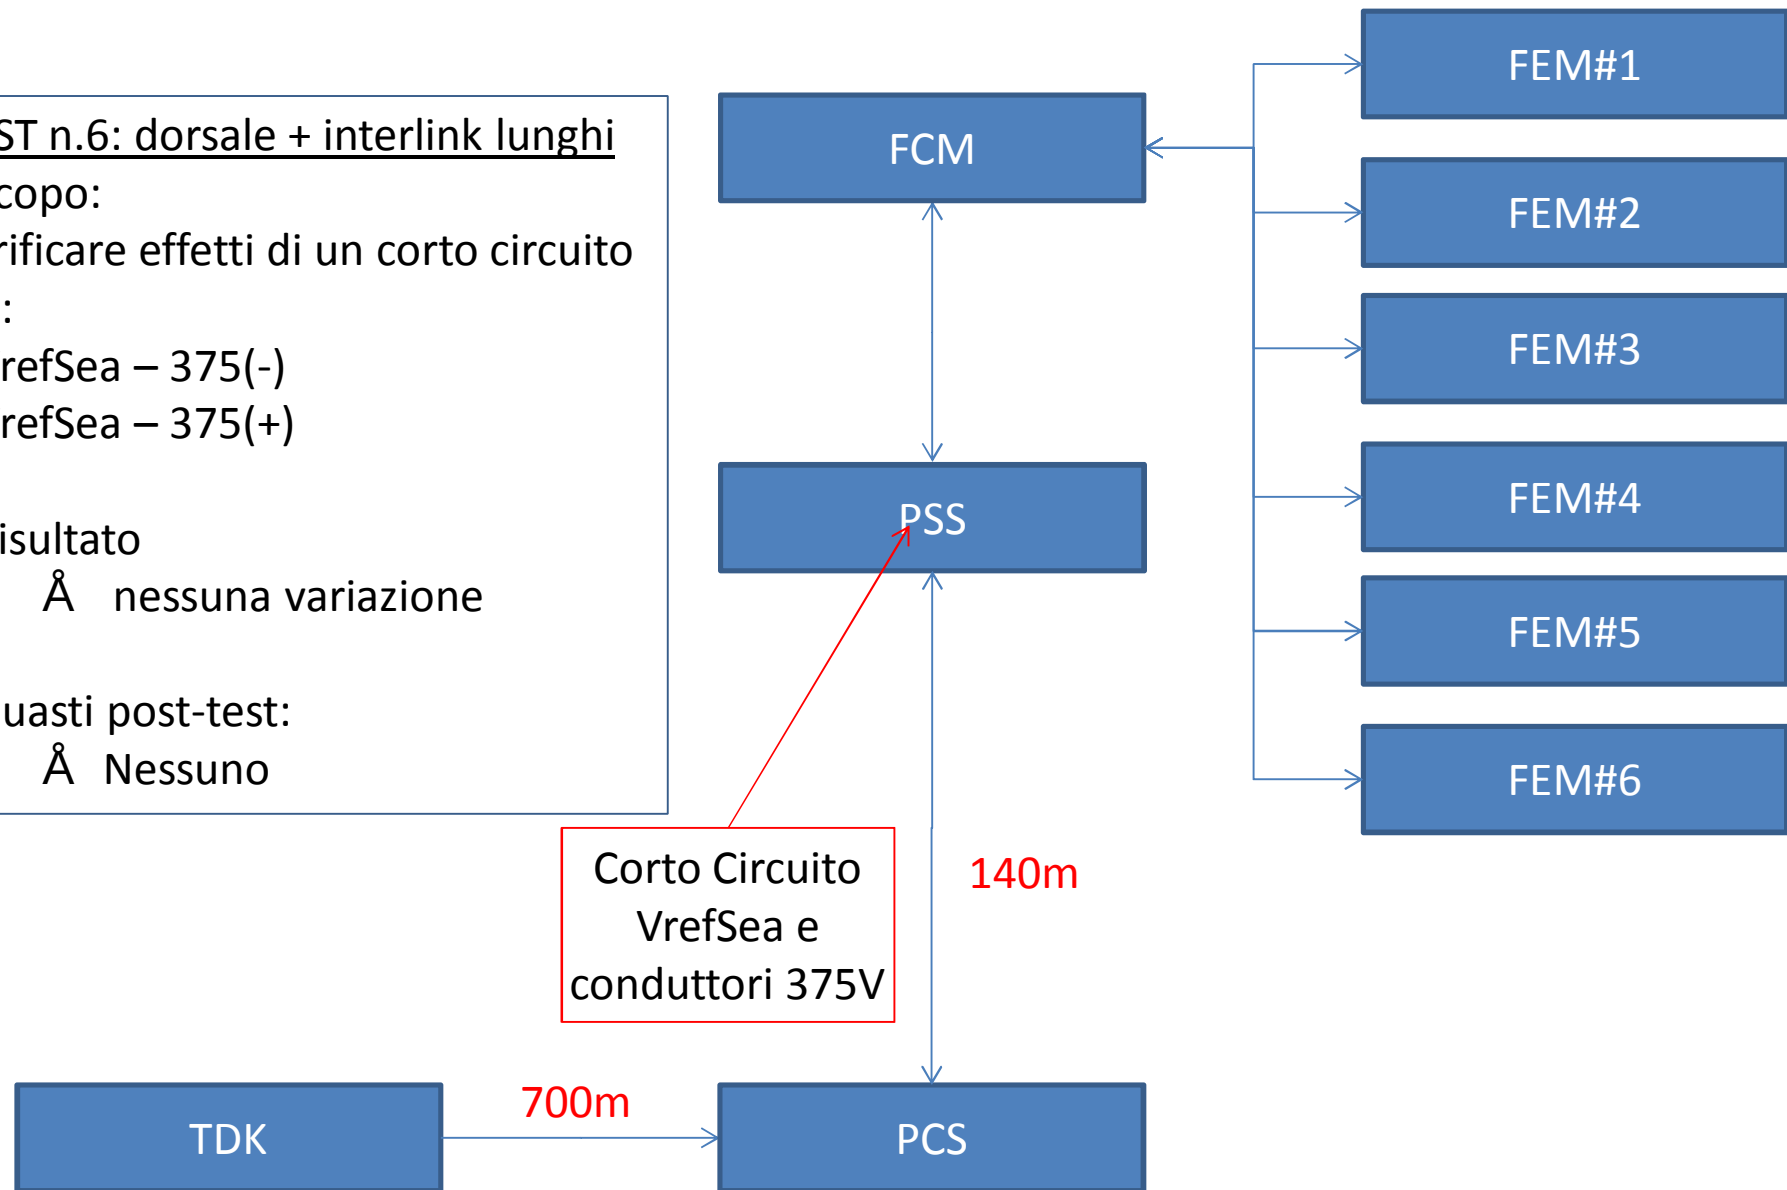
- Scopo:  
verificare effetti di un corto circuito  
tra:  
 $\Delta V_{refSea} - 375(-)$   
 $\Delta V_{refSea} - 375(+)$

- Risultato  
 $\Delta$  nessuna variazione

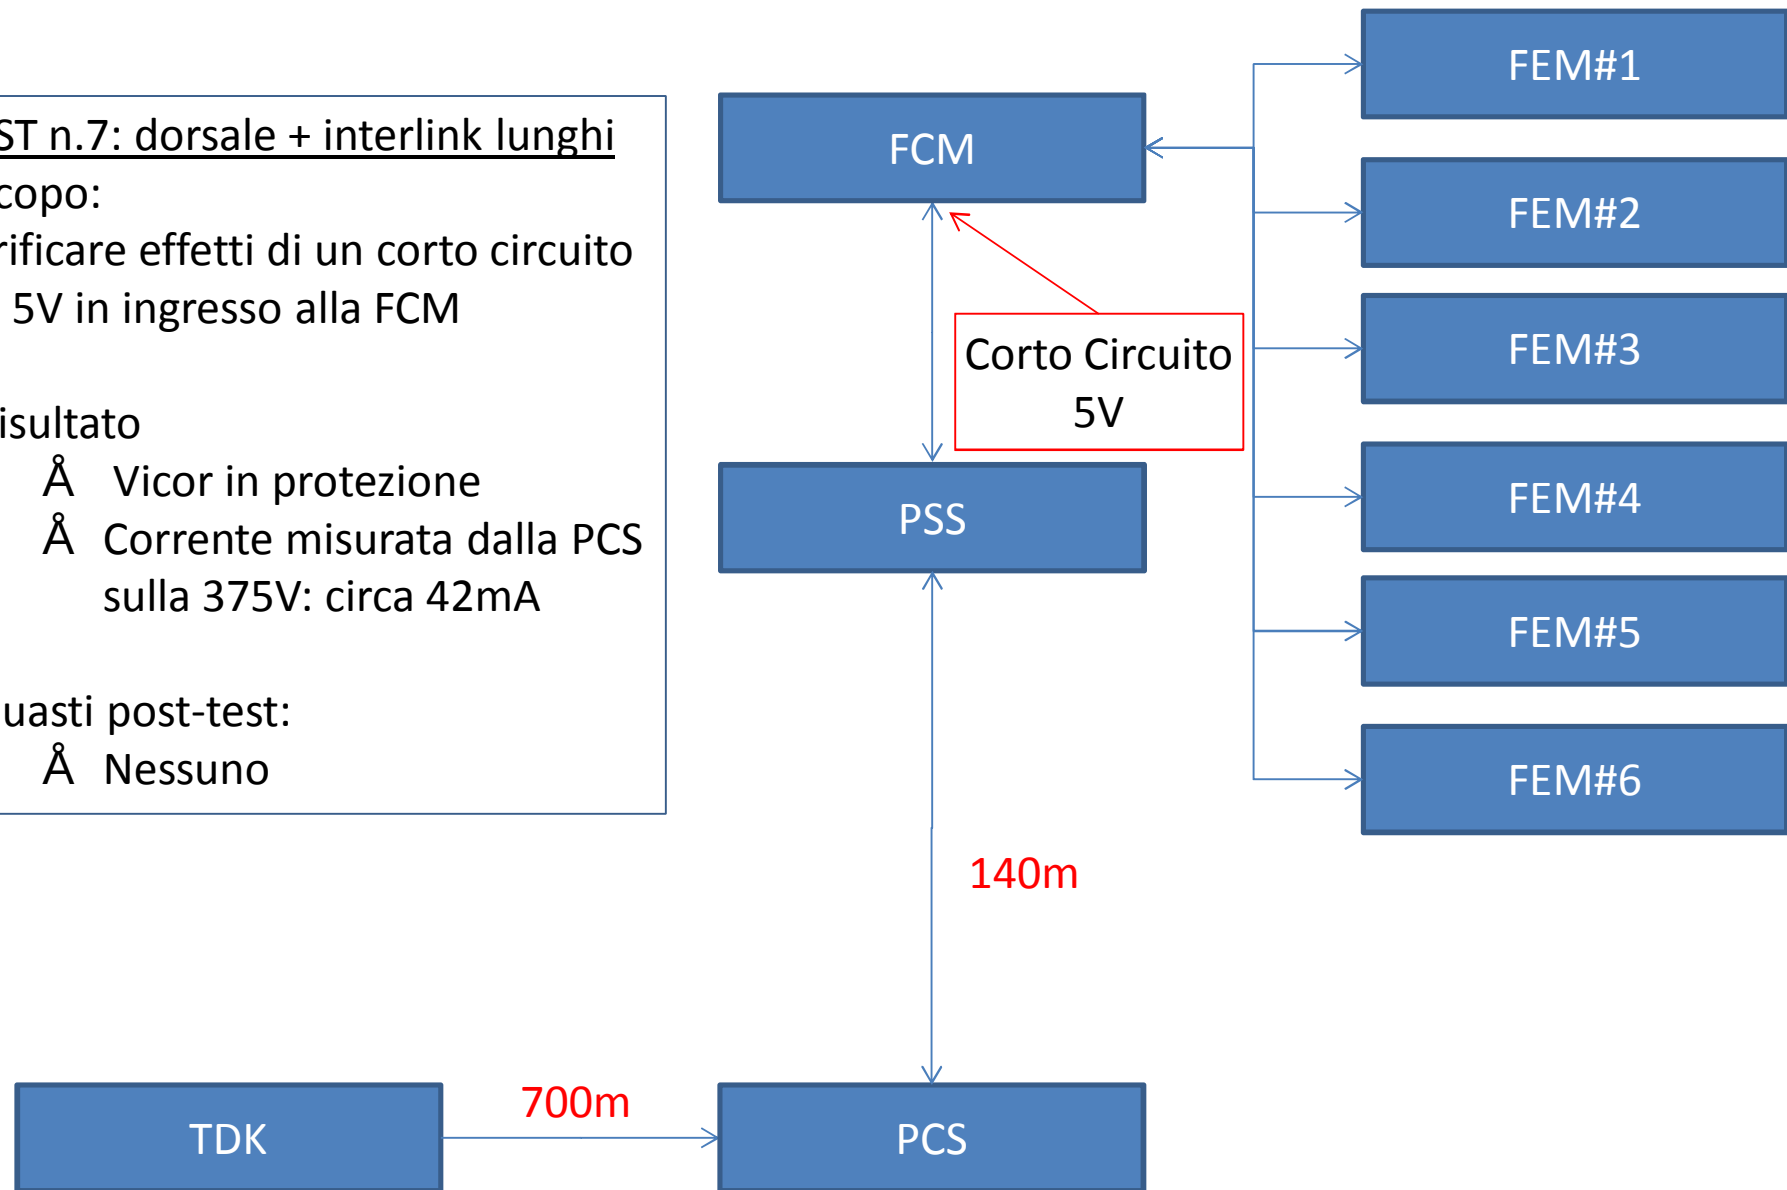
- Scopo:  
verificare effetti di un corto circuito  
sui 5V in ingresso alla FCM

⌚ Vicor in protezione

⌚ Corrente misurata dalla PCS  
sulla 375V: circa 42mA

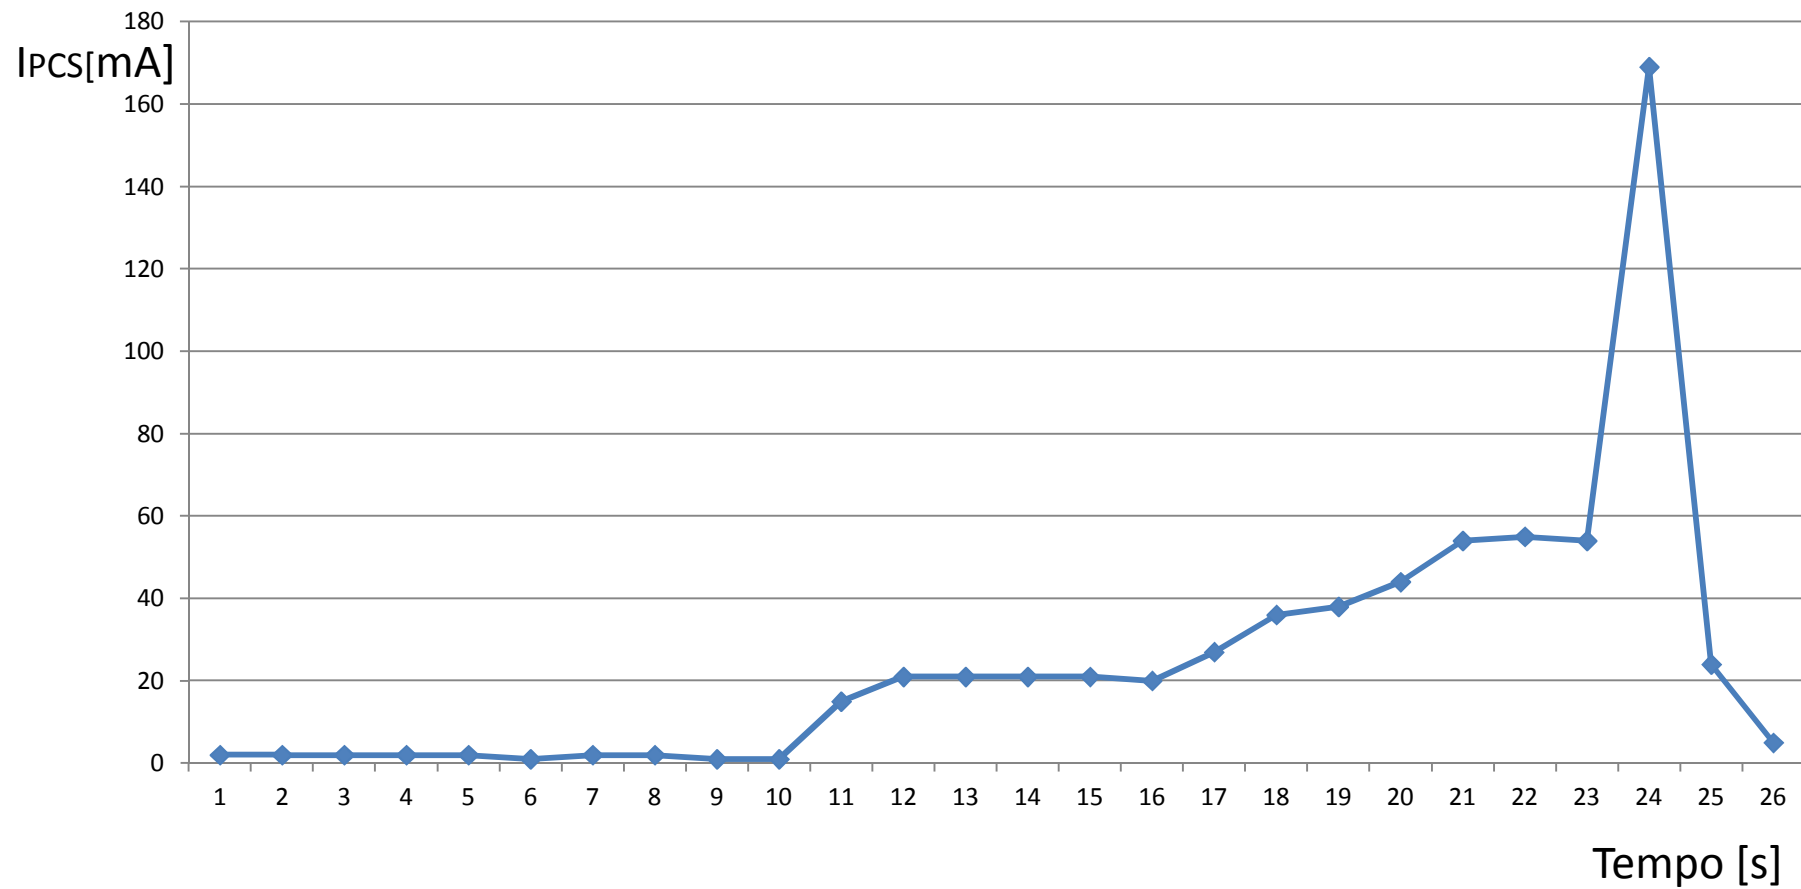
Figura n.3

À Incremento graduale  
assorbimento sulla 375V fino  
a intervento over current della  
PCS (vd. Figura 3)

À Disabilitando l'intervento  
della PCS la corrente assorbita  
lato 375V è circa 200mA

À Disabilitando l'intervento  
della PCS la corrente assorbita  
lato 375V è circa 180mA

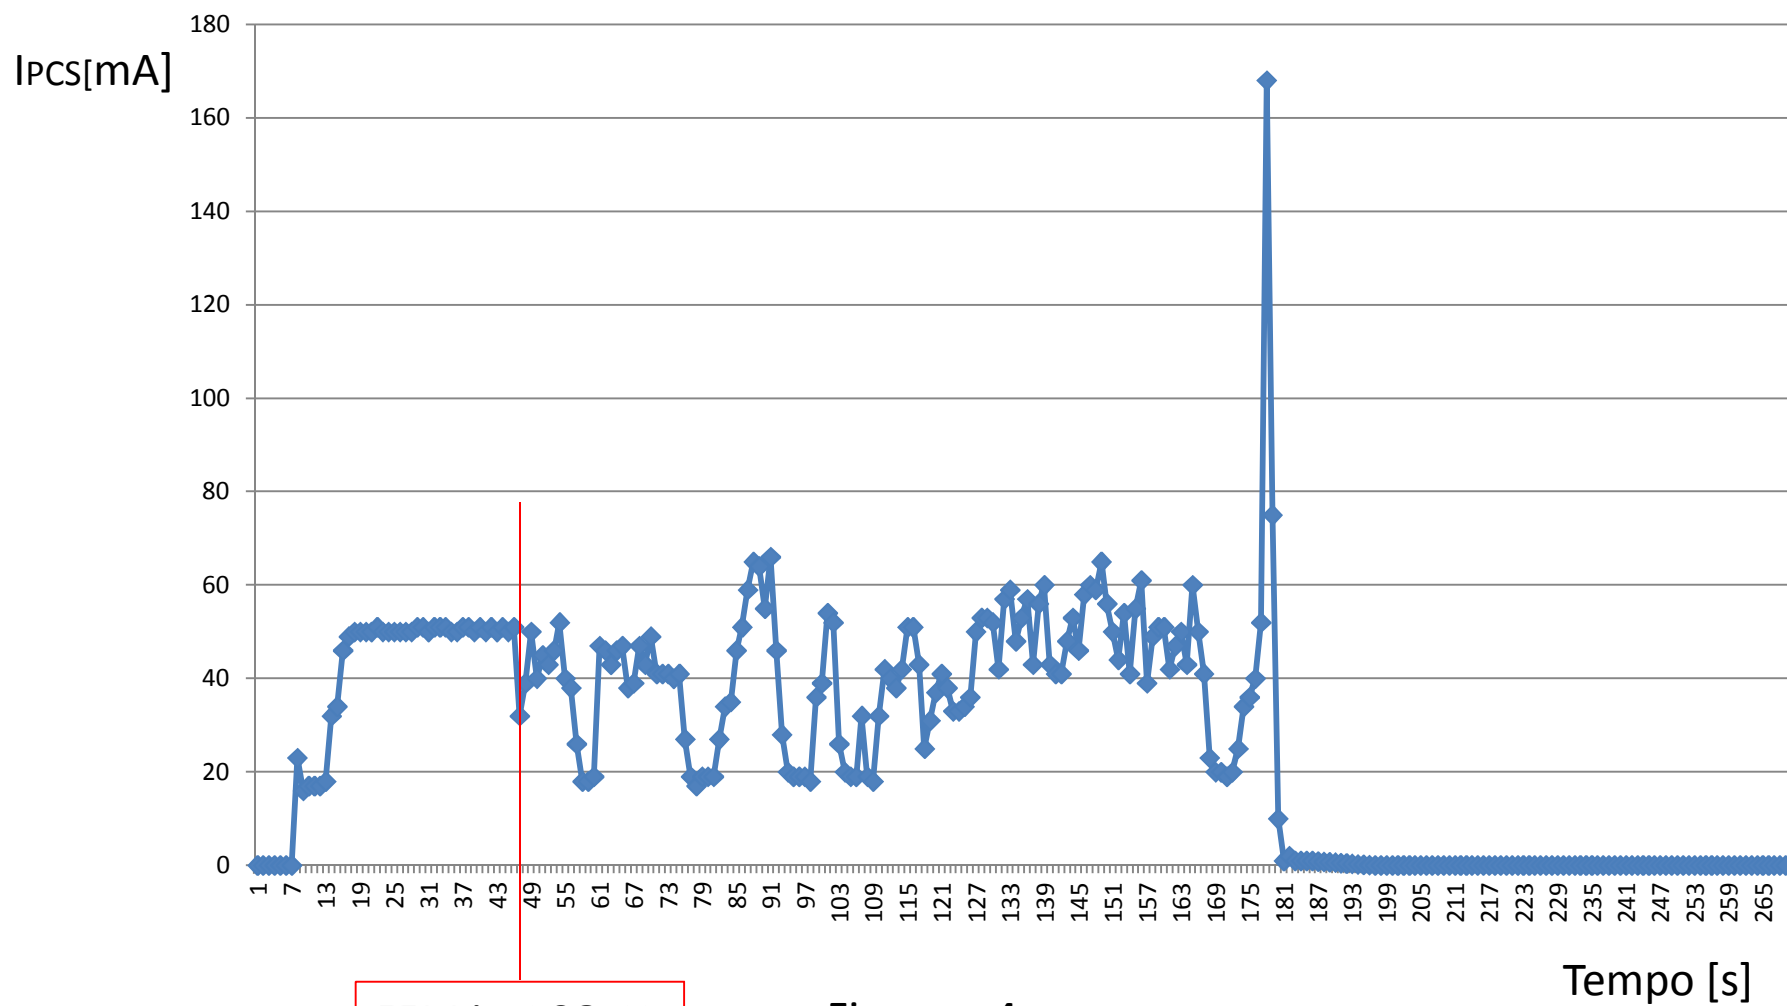
Figura n.4

- Scopo:  
verificare effetti allagamento del  
modulo ottico

- Å Strano andamento della corrente
- Å Picchi sui 40-60mA < 550ms
- Å Intervento over current PCS dopo  
circa 180 s

FEM in ACQUA
