# Upgrade Telescopio MURAY

Messa a punto del sistema di acquisizione

# Il telescopio MURAY

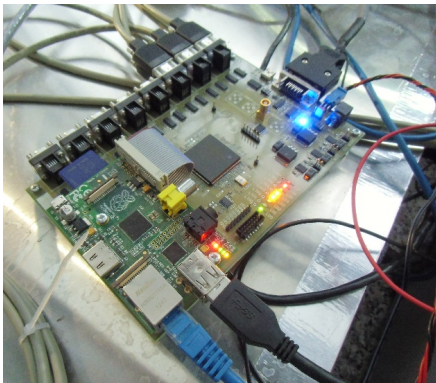
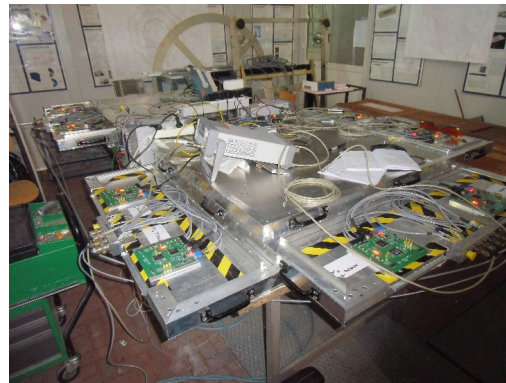
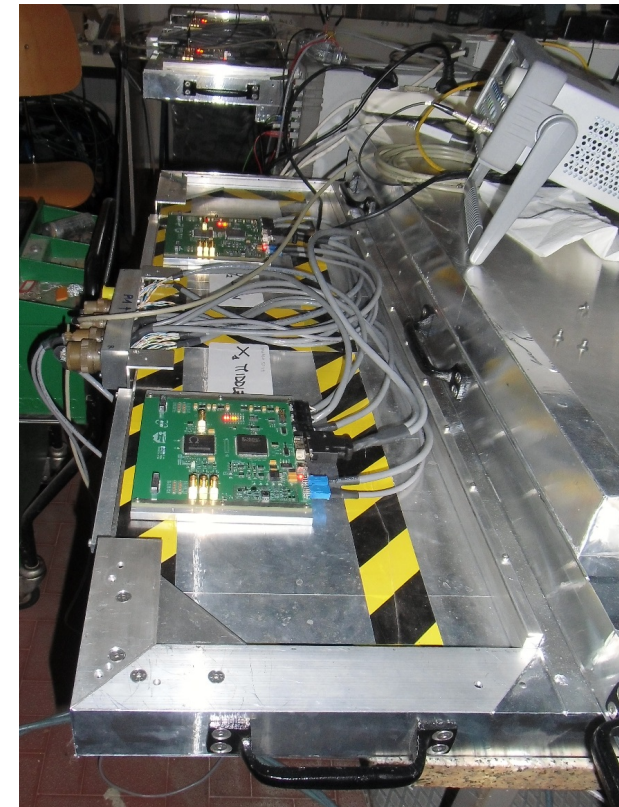
- Il detector è stato riavviato con la nuova elettronica.
- Sono stati corretti alcuni errori di fabbricazione delle schede e di alimentazione del detector
- Sono state definite le procedure di funzionamento in fase di presa dati
- Il sistema di acquisizione è in funzione da diversi giorni e fino ad ora non ha manifestato comportamenti patologici

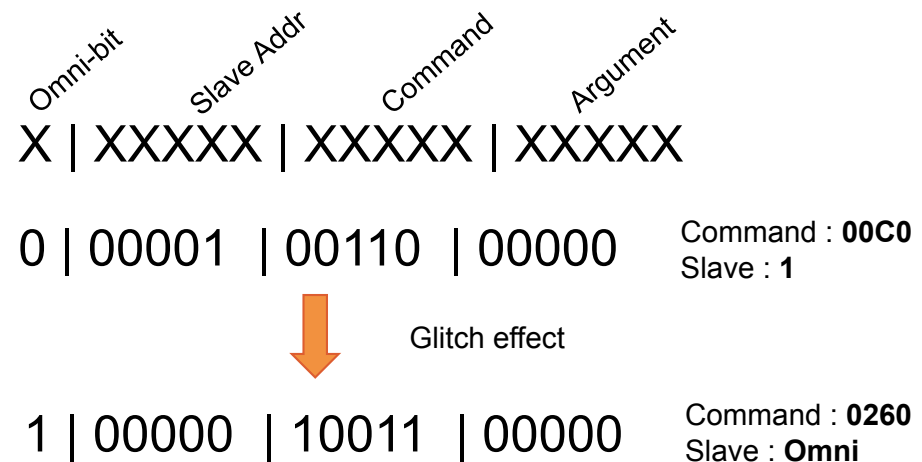
Glitch casuali rivelati sulla linea dati del sistema di acquisizione causavano overwrite nei registri di configurazione delle slave. L'esito era quello di sconfigurare a caso le schede durante l'acquisizione.

Il problema non era sorto in precedenza poichè il cavo utilizzato per i test a singola scheda era munito di massa autonoma.

Il problema è stato corretto impostando in modo opportuno le masse di tutto il sistema.

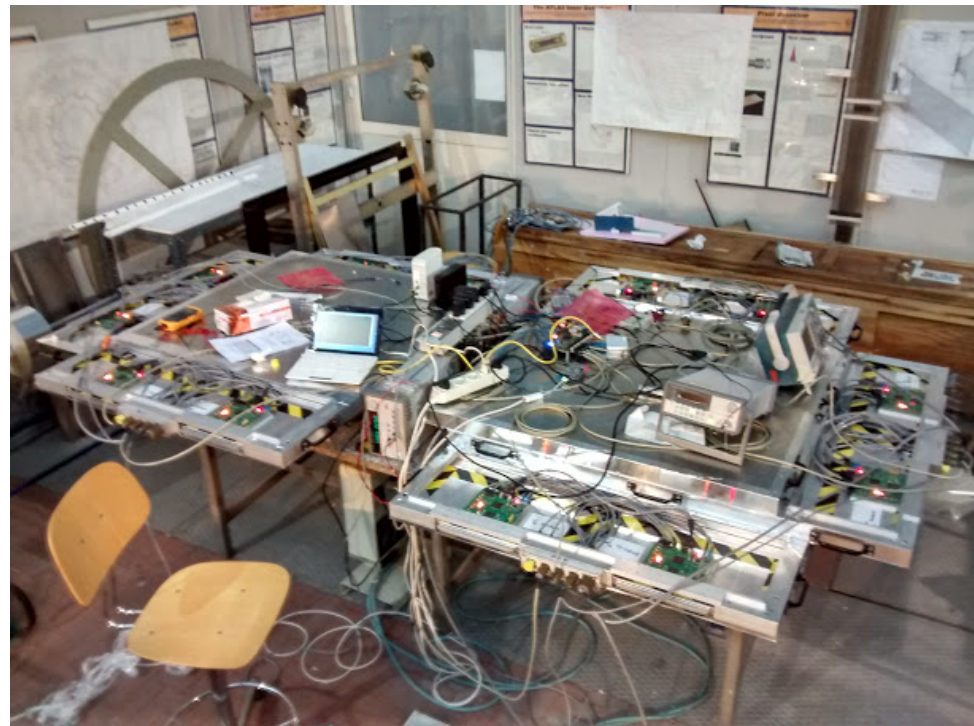
Il sistema è stato stabilizzato ed in un primo momento presentava dati corrotti dovuti ad una cattiva temporizzazione della lettura delle slave. Il problema è stato risolto prima introducendo una pausa e poi sincronizzando il ciclo di lettura alla linea FIFO\_READY che la FPGA della master condivide con il Rpi.

Stiamo indagando su altre tipologie di dati corrotti e stiamo già pensando a check per il rigetto di questi in modalità online.

Il sistema è in acquisizione da 5 gg e non ha presentato alcuna interruzione o corruzione significativa dei dati.
