# *Approfondimento analisi corto circuiti sulla torre*

**Istituto Nazionale di Fisica Nucleare**  
**Laboratori Nazionali del Sud**

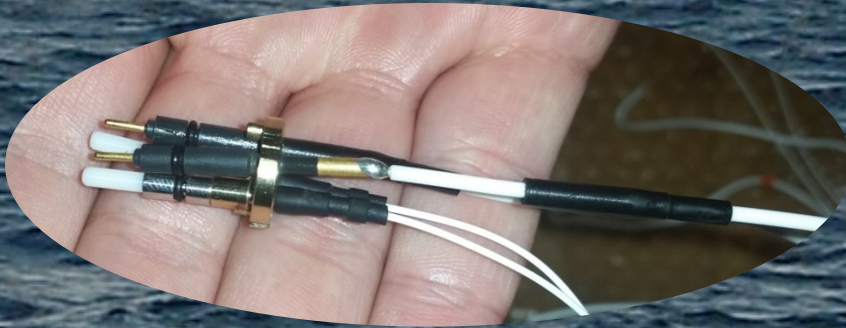
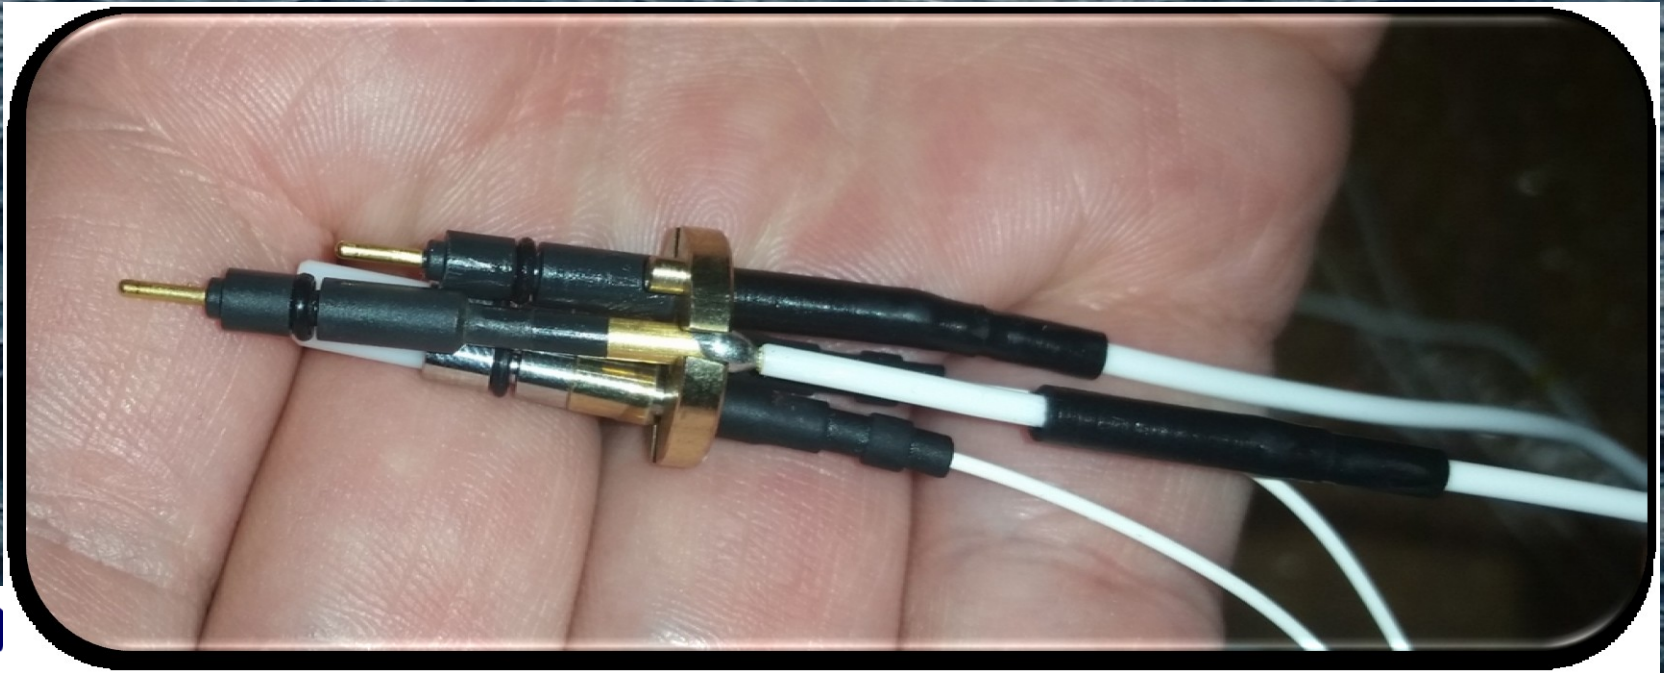
*La parte conduttiva è moldata dentro della plastica e coperta da un boot elastico  
Non c'è nessun modo perché possa mandare in corto*

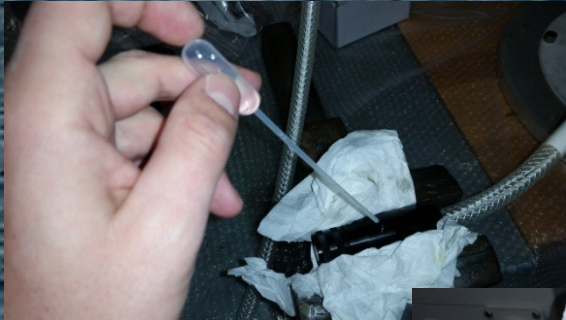
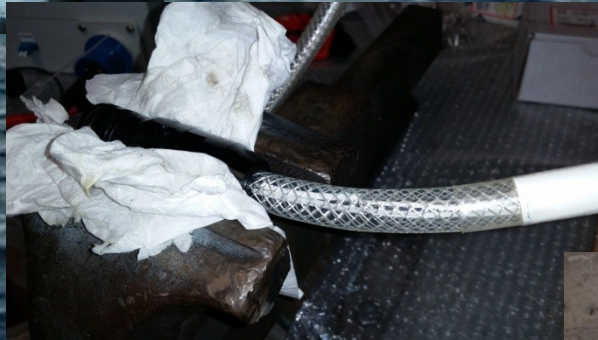
*Nonostante ciò si esegue il test di isolamento a 1000V riempiendo di acqua salata la cameretta e mettendola sotto pressione.*

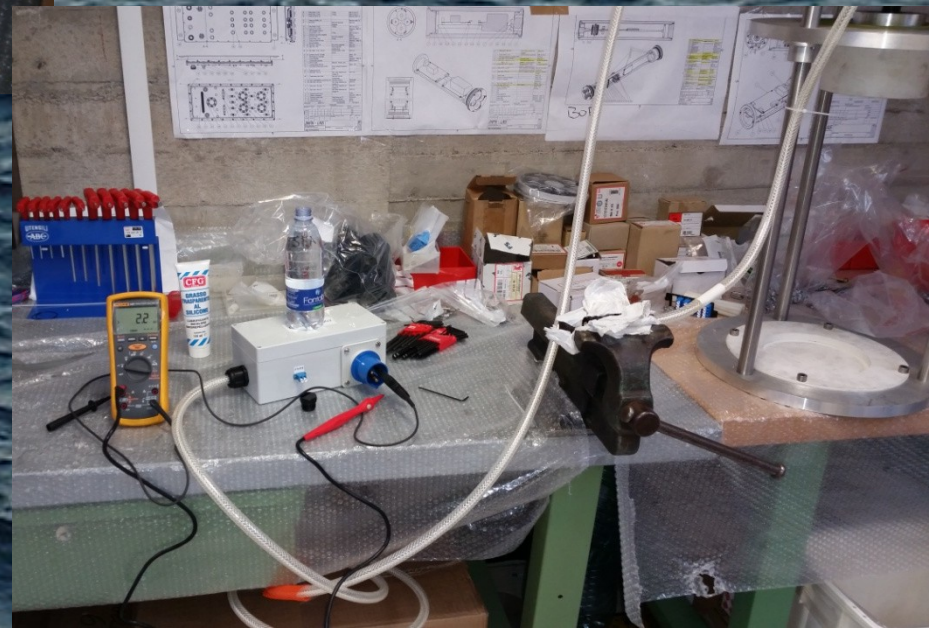
*L'isolamento tra i pin continua a mantenersi a 2,2GOhm*

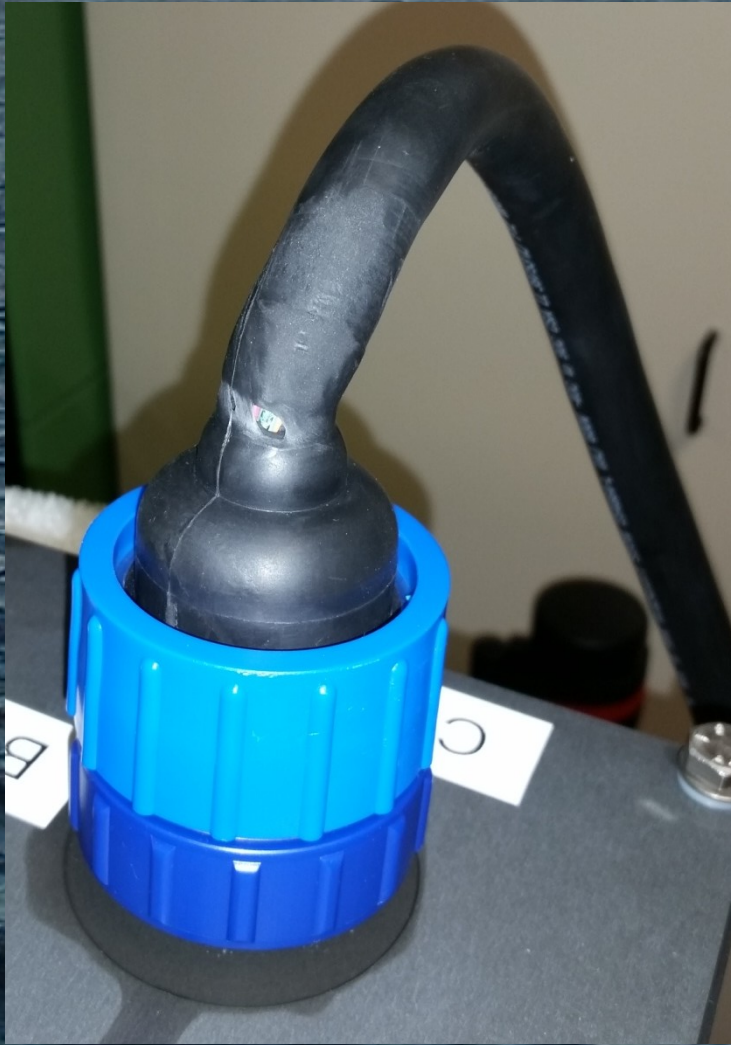
*I pin continuano a mantenersi isolati nonostante il taglio sulla guaina esterna?*

*Immergendo il connettore danneggiato in acqua salata, l'isolamento continua a mantenersi a 2,2GOhm*
