Costruzione L3 a LNF

2020 L3 construction activities in Frascati

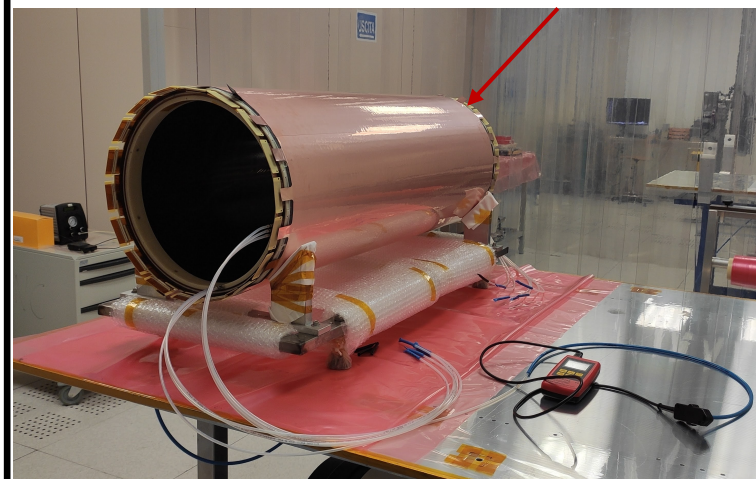
The first test showed a leakage

- glue sealing
- Following test showed no leakage

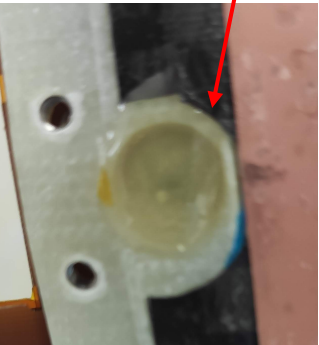
1

- perdite nei fori di spina (1,2)
 - man mano che si chiudono fori se ne trovano altri più piccoli non evidenziabili prima, nel contorno degli anelli (3), [essendo più stretti di L2 e L1, fanno meno tenuta gas nella zona in cui gli elettrodi sono incollati sugli anelli]

nuove sigillature
fori di spina anello
interno

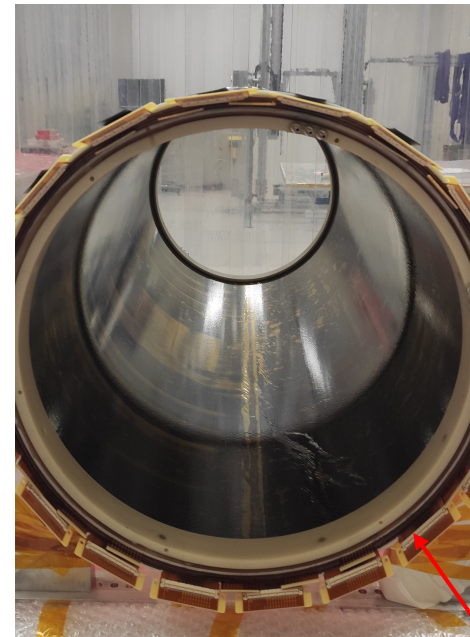
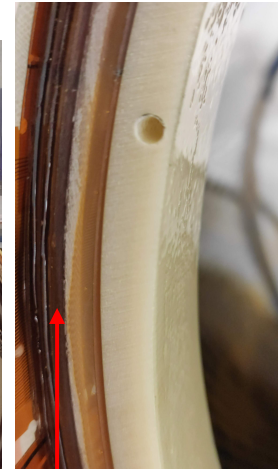
3

nuove sigillature
fori di spina anello
esterno

nuove sigillature
circonferenza esterna

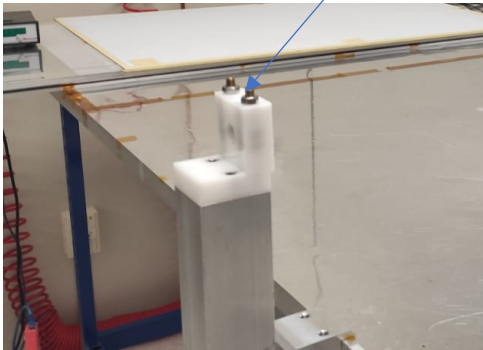
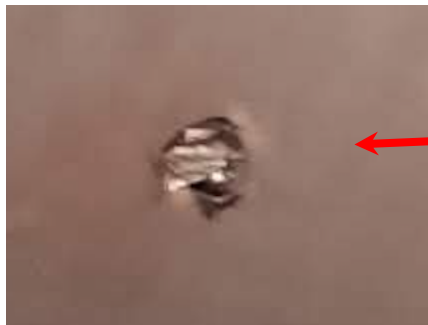
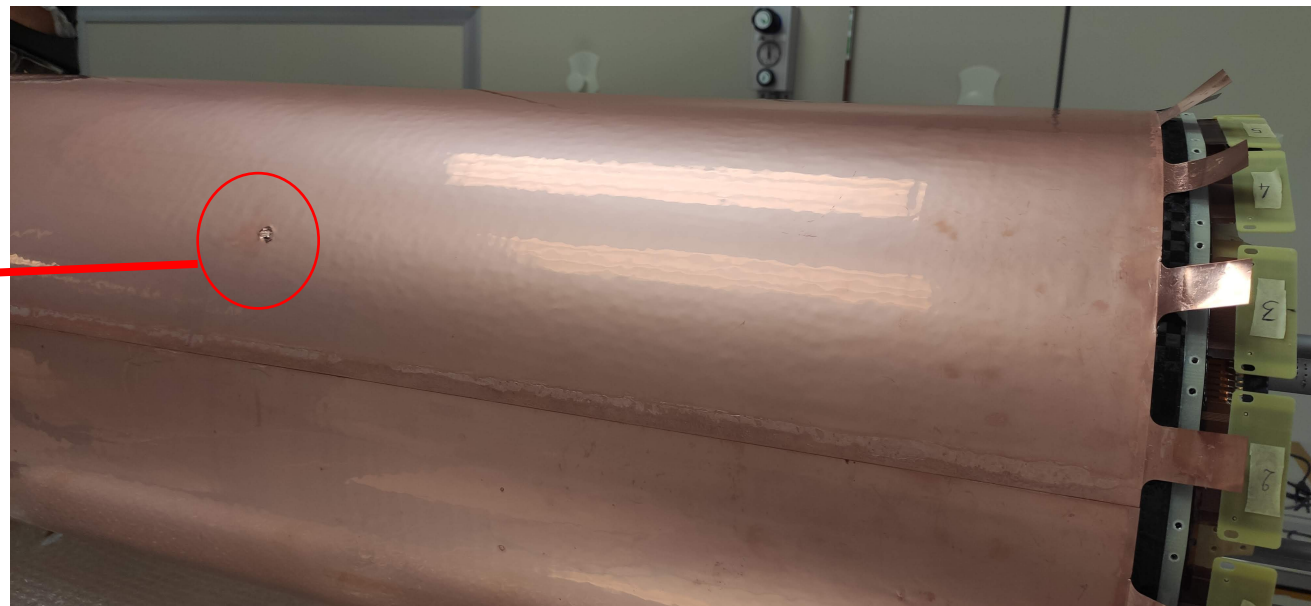
Purtroppo, prima dell'ultima sigillatura, in fase di sollevamento in verticale, la superficie del rivelatore ha impattato su un perno del supporto dei mandrini che si usano per l'incollaggio e che è fissato al tavolo stesso.

- l'area interessata dall'urto è limitata e circoscritta a circa 8mm,
- danneggiati: piano di massa, lo strato protettivo di fibra di carbonio e schiacciato lo strato di honeycomb che ha protetto gli strati successivi (il foglio di kapton da 125um e l'anodo sottostante)
- test di tenuta gas invariato rispetto a prima
