# Upgrade Telescopio MURAY

Messa a punto del sistema di acquisizione

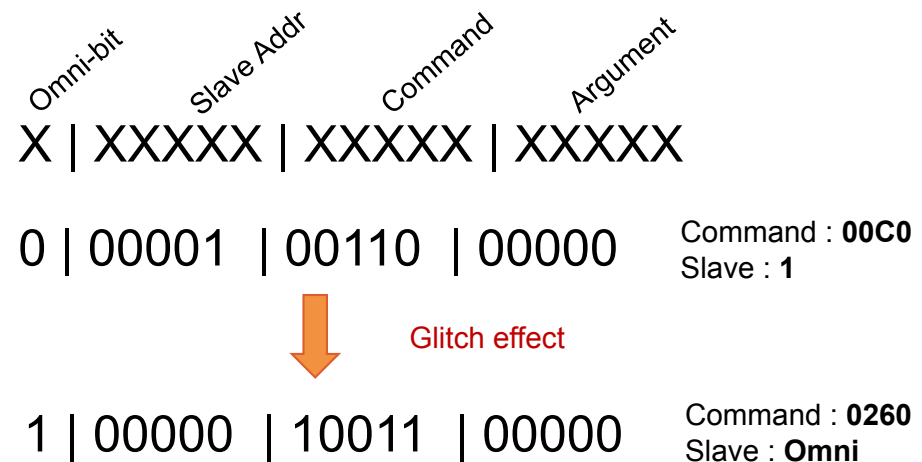
# Malfunzionamenti causati da glitch sulla linea dati

Glitch casuali rivelati sulla linea dati del sistema di acquisizione causavano overwrite nei registri di configurazione delle slave. L'esito era quello di sconfigurare a caso le schede durante l'acquisizione.

Il problema non era sorto in precedenza poichè il cavo utilizzato per i test a singola scheda era munito di massa autonoma.

Il problema è stato corretto impostando in modo opportuno le masse di tutto il sistema.
