Status di L3 a LNF

2020 L3 construction activities in Frascati

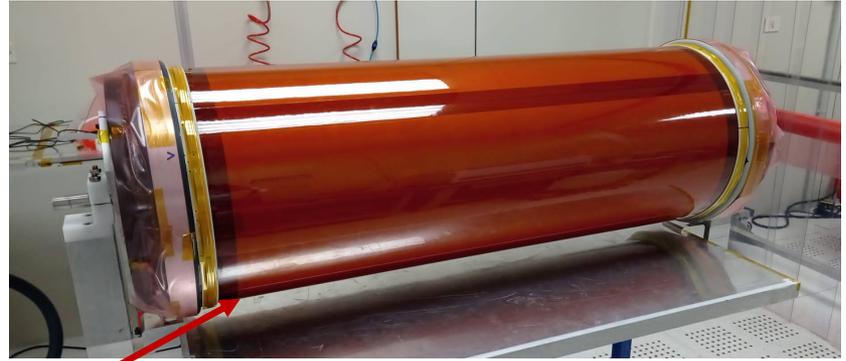
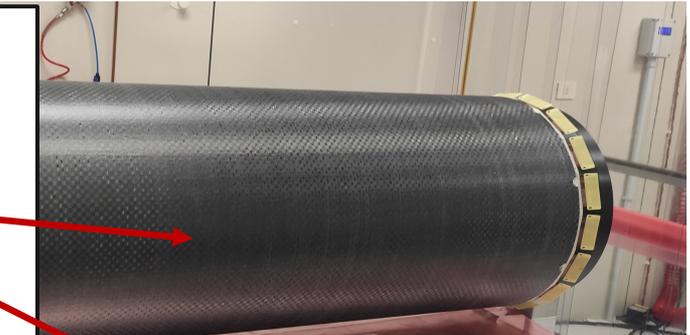
Anode

ANODE stratigraphy:

- a) anodic circuit
- b) kapton 125micron
- c)honeycomb 4mm
- d) Carbon fiber (60micron)
- e) ground plane (kapton 50micron+rame 5micron)
- f) faraday cage (kapton 50micron+rame 5micron) [next]

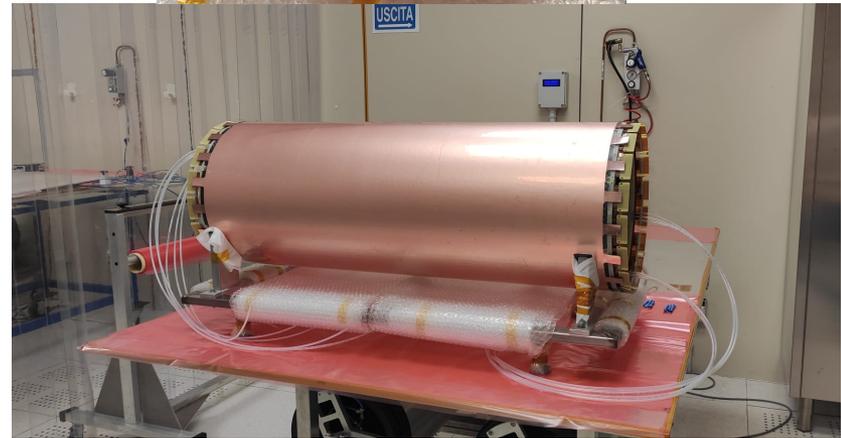
Gas tightness test

Gas tightness test: close a finished CGEM layer on a differential pressure meter, and blow N_2 on the surface. If the N_2 flow enters a hole, the instrument shows a sudden increase ($\approx 0.1-1$ mbar) of the detector internal pressure wrt the atmospheric one.

- glue sealing
- Following test showed no leakage

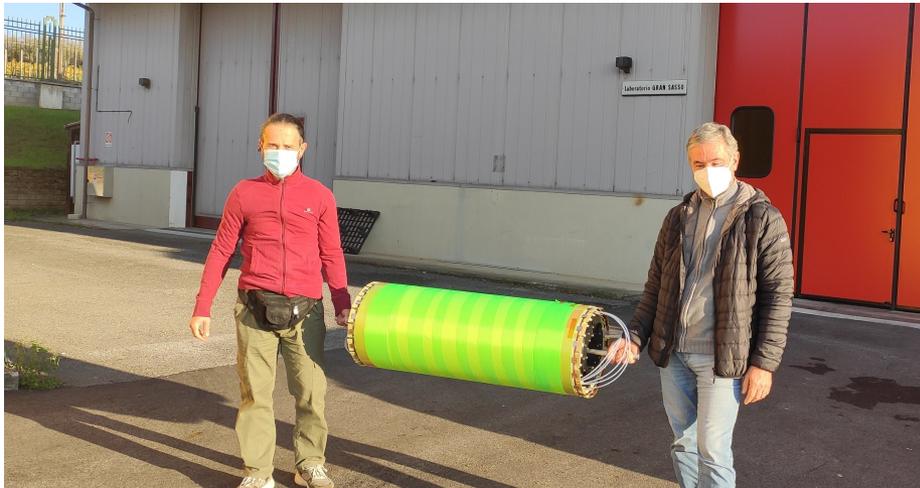
From the clean room to the test lab (ed.#48), November 20th:

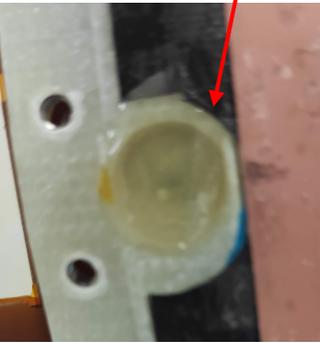
1

- perdite nei fori di spina (1,2)
 - man mano che si chiudono fori se ne trovano altri più piccoli non evidenziabili prima, nel contorno degli anelli (3), [essendo più stretti di L2 e L1, fanno meno tenuta gas nella zona in cui gli elettrodi sono incollati sugli anelli]

nuove sigillature
fori di spina anello
interno

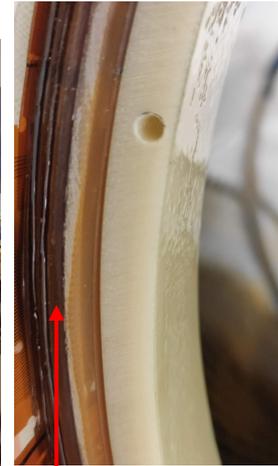
nuove sigillature
fori di spina anello
esterno

nuove sigillature
circonferenza esterna

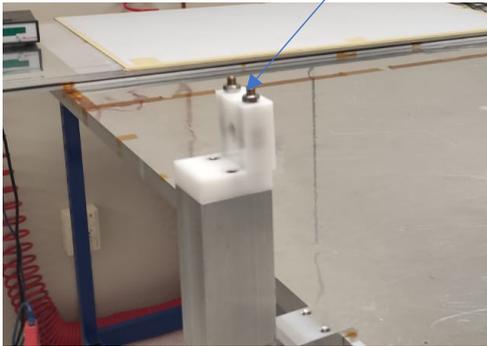
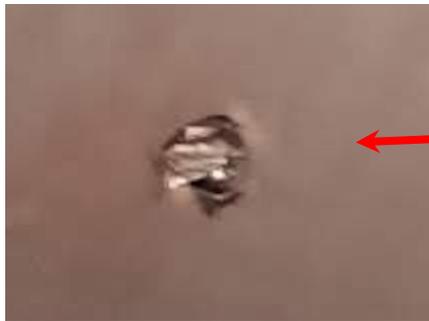
Purtroppo, prima dell'ultima sigillatura, in fase di sollevamento in verticale, la superficie del rivelatore ha impattato su un perno del supporto dei mandrini che si usano per l'incollaggio e che è fissato al tavolo stesso.

- l'area interessata dall'urto è limitata e circoscritta a circa 8mm,
- danneggiati: piano di massa, lo strato protettivo di fibra di carbonio e schiacciato lo strato di honeycomb che ha protetto gli strati successivi (il foglio di kapton da 125um e l'anodo sottostante)
- test di tenuta gas invariato rispetto a prima
