# ACROMASS

## Moduli traccianti

25 Febbraio 2025

# Piani traccianti

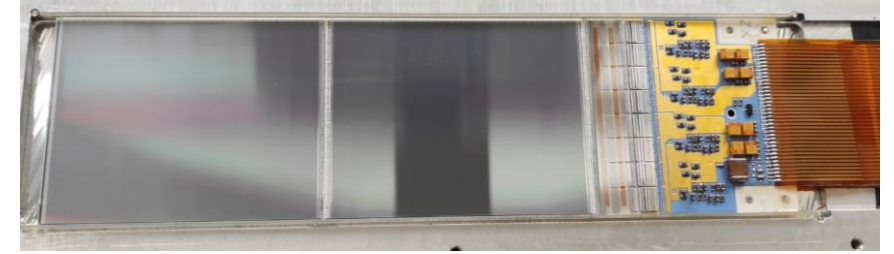
- ADAMO:

- 3: tra i migliori dopo il primo test, non lavorato, ora non funzionante ←
- 4: tra i migliori dopo il primo test, OK
- 7: un chip con sigma a 0, OK
- 8: un chip con ped e sigma a 0, OK
- 2: 2 chip x a guadagno ridotto, metà y con sigma alte e ped strani ←

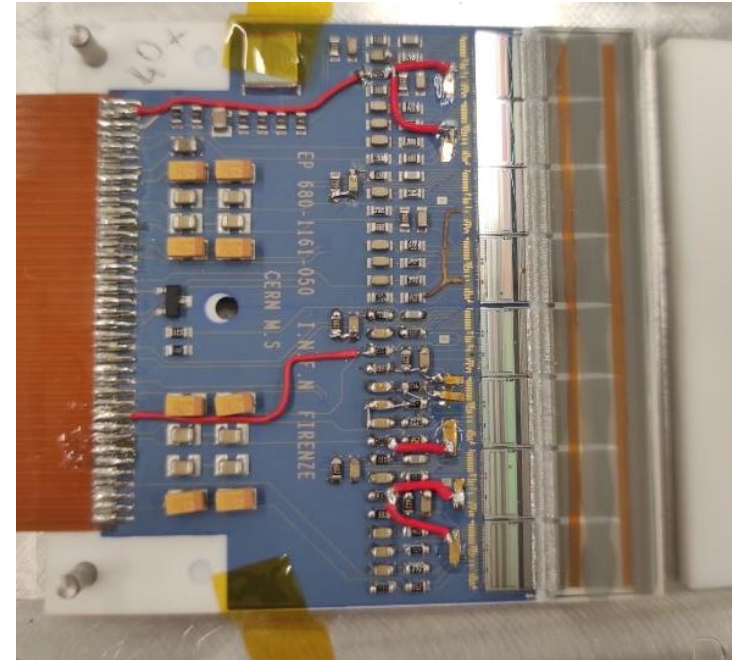
# Ibrido 40

- 40: buono ma molte riparazioni su lato x, OK
- 20, 23, 28, 30: problemi da test miei o del 2001
- 41: non funzionante chip 2x ←
- 43: non funzionante chip 4y e 8y ←
