Approfondimento analisi corto circuiti sulla torre

**Istituto Nazionale di Fisica Nucleare
Laboratori Nazionali del Sud**

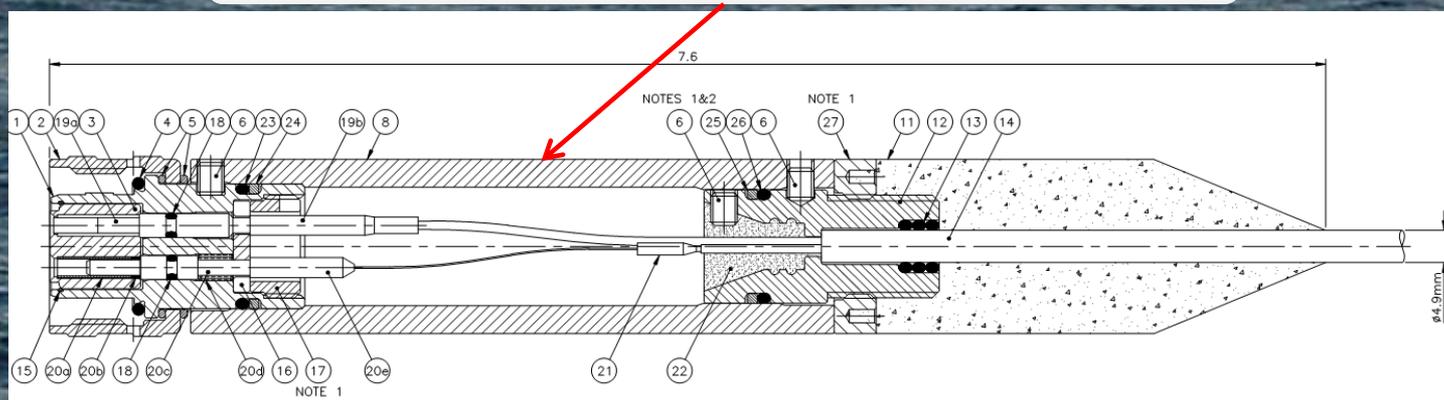
Cameretta posteriore connettore ibrido dorsale

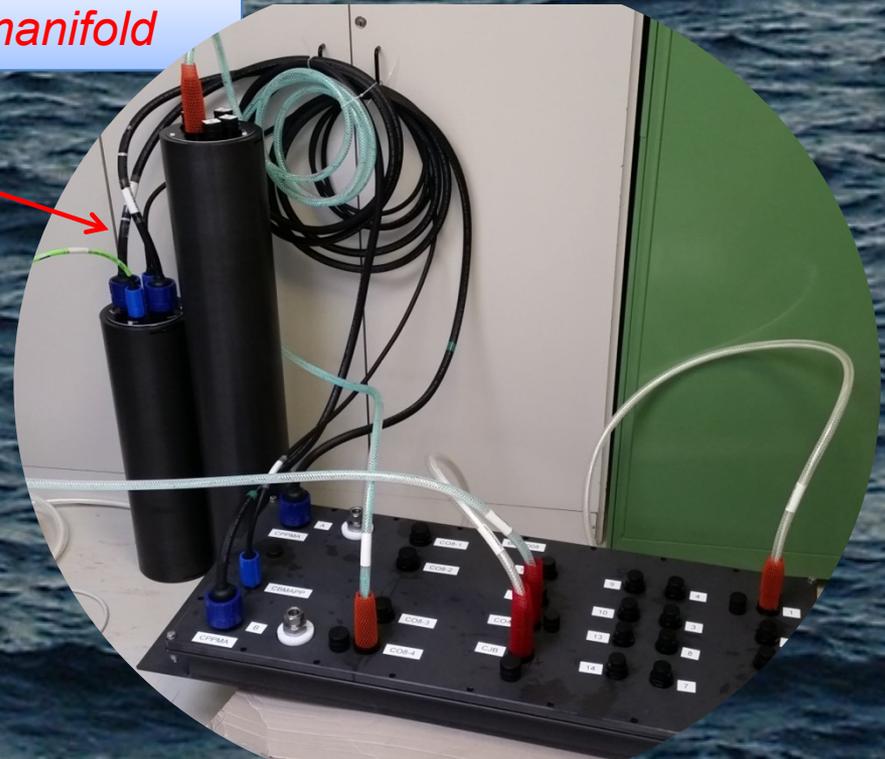
Cavo di interconnessione tra il BPP ed il manifold

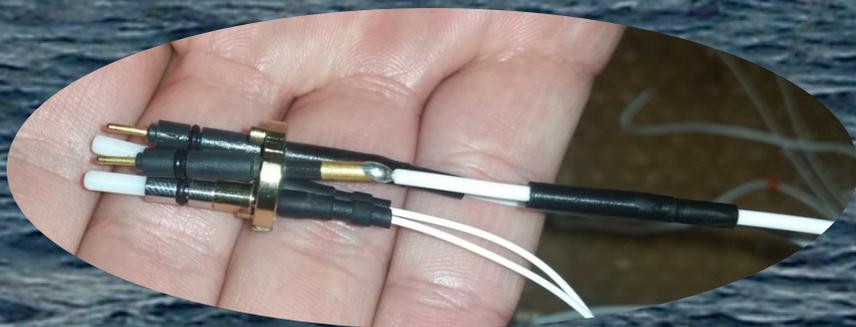
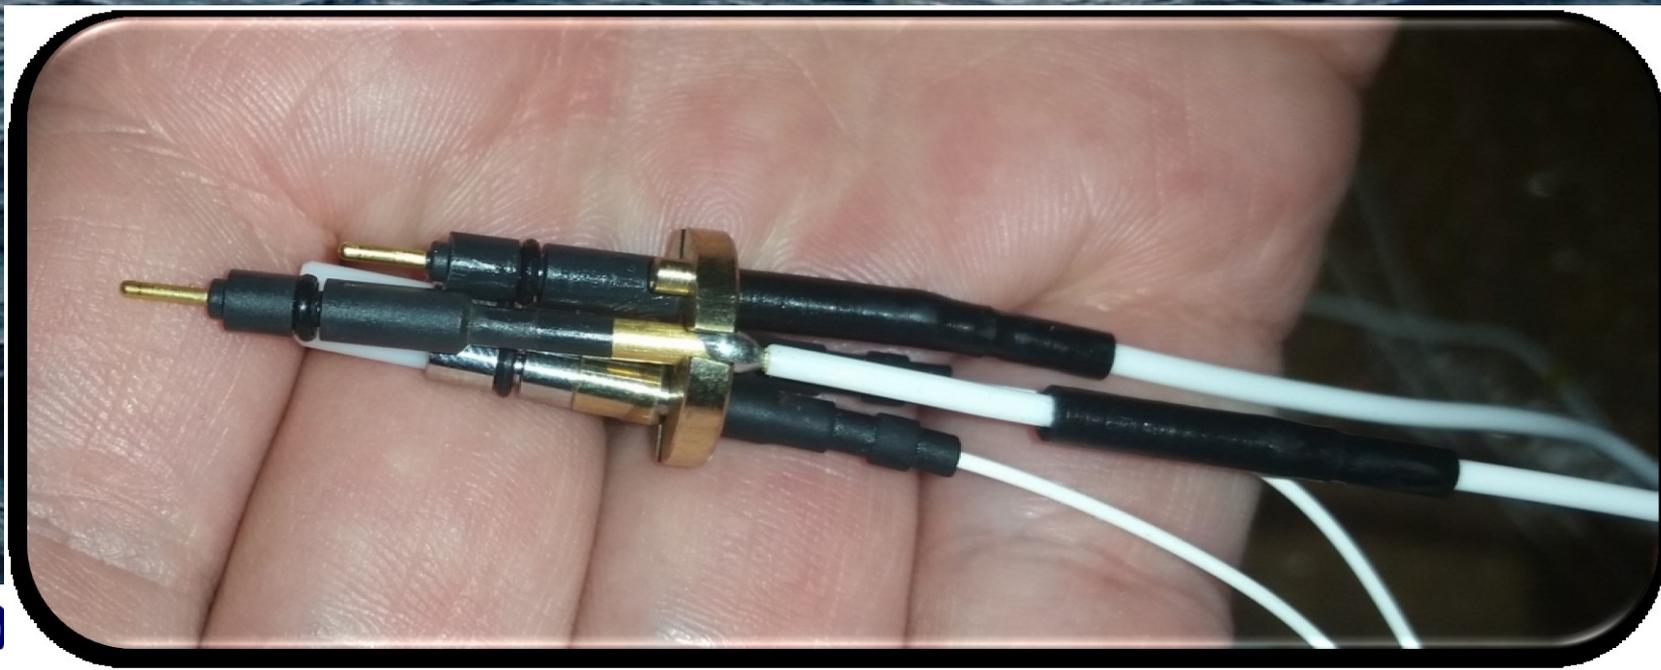
I pin elettrici sono realmente elettricamente isolati?

*La parte conduttiva è moldata dentro della plastica e coperta da un boot elastico
Non c'è nessun modo perché possa mandare in corto*

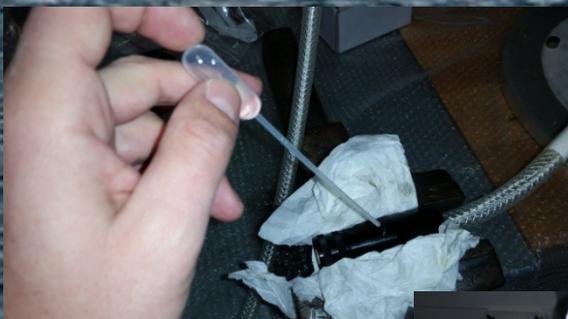
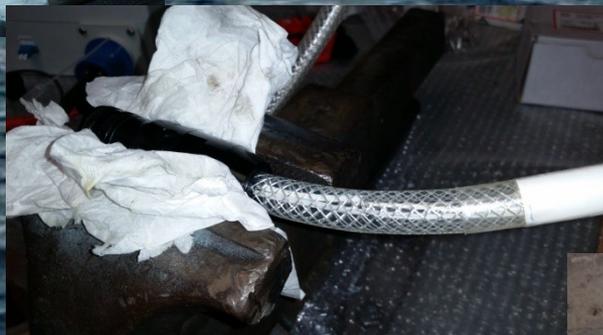
I pin elettrici sono realmente elettricamente isolati?

Nonostante ciò si esegue il test di isolamento a 1000V riempiendo di acqua salata la cameretta e mettendola sotto pressione.

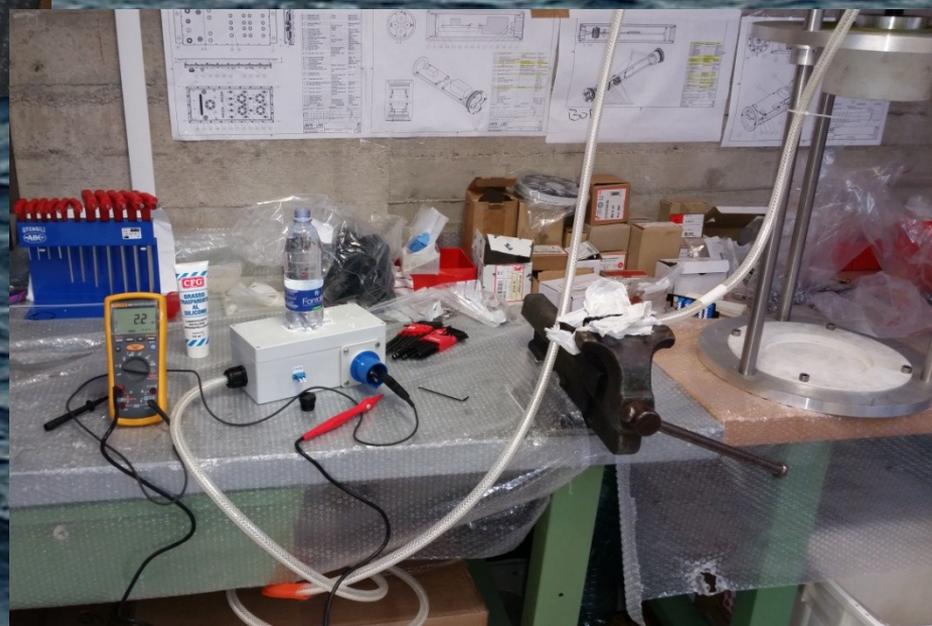
L'isolamento tra i pin continua a mantenersi a 2,2GOhm

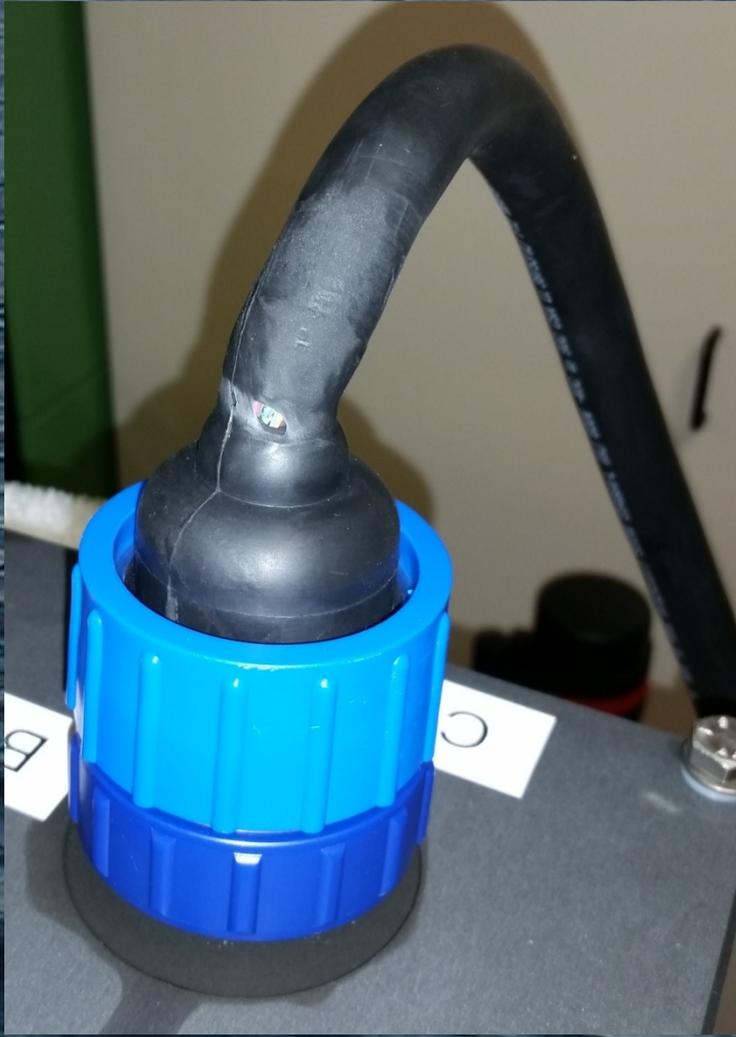
I pin continuano a mantenersi isolati nonostante il taglio sulla guaina esterna?

Immergendo il connettore danneggiato in acqua salata, l'isolamento continua a mantenersi a 2,2GOhm
