# MARAGING BLADES: STATO E PROGRAMMA ATTIVITÀ 2017

G. Cella – INFN Pisa

**Riunione referee**  
Cascina 8 Settembre 2016

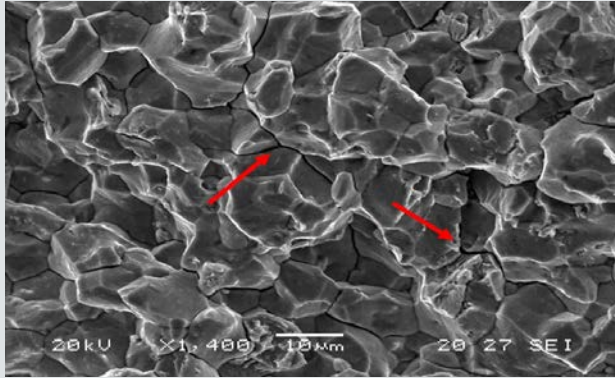
Ultimate Tensile Strength vs Hydrogen Concentration  
in Maraging C250 for Adv Treatments  
- Traction Test Results -

## Le rotture sembrano provocate dal cosiddetto «Hydrogen Embrittlement»

- Immagini al SEM images mostrano tipiche fratture intergranulari
- Misure dirette danno elevate concentrazioni di idrogeno (da 1ppm a 5.6ppm)
