Costruzione L3 a LNF

2020 L3 construction activities in Frascati

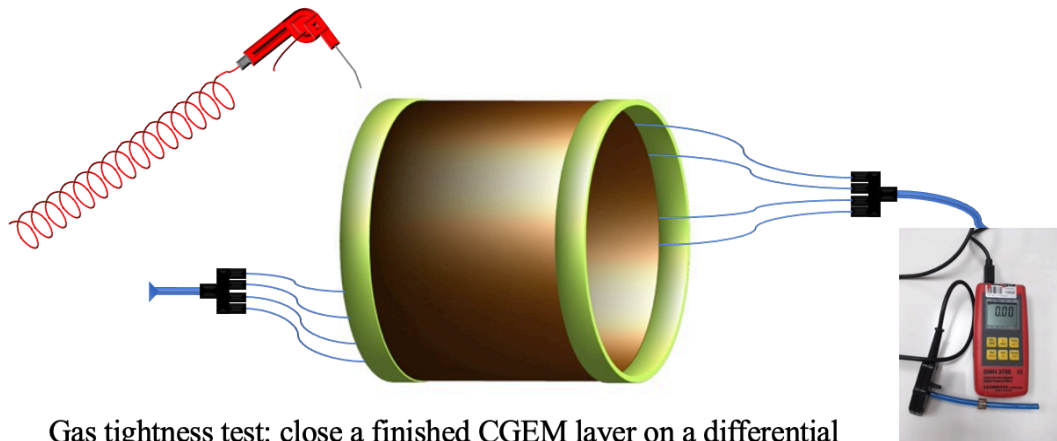
Gas tightness test

Gas tightness test: close a finished CGEM layer on a differential pressure meter, and blow N_2 on the surface.
If the N_2 flow enters a hole, the instrument shows a sudden increase ($\approx 0.1-1$ mbar) of the detector internal pressure wrt the atmospheric one.

The first test showed a leakage

- glue sealing
- Following test showed no leakage

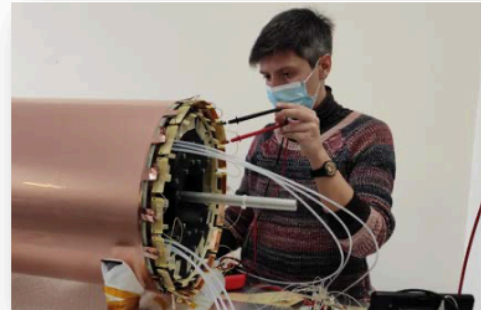
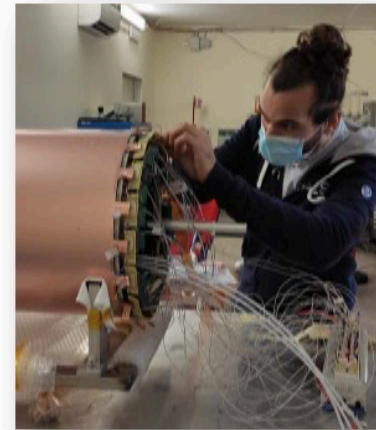
Layer 3 validation

- Checked electrical continuity (capacitance and resistance)
- Tested electrical homogeneity
- Tested each electrode singularly at nominal values
- Slow power on of full detector and conditioning
- NEXT STEPS
 - Condition the detector slowly, raising the voltages to the nominal values
 - Investigate the situation of two microsectors drawing current
