Osservando il ct-scan è stato ipotizzato un danneggiamento causato dal superamento del carico limita radiale delle cgem

FEM - workflow

Modello della Gem3 del Layer_3

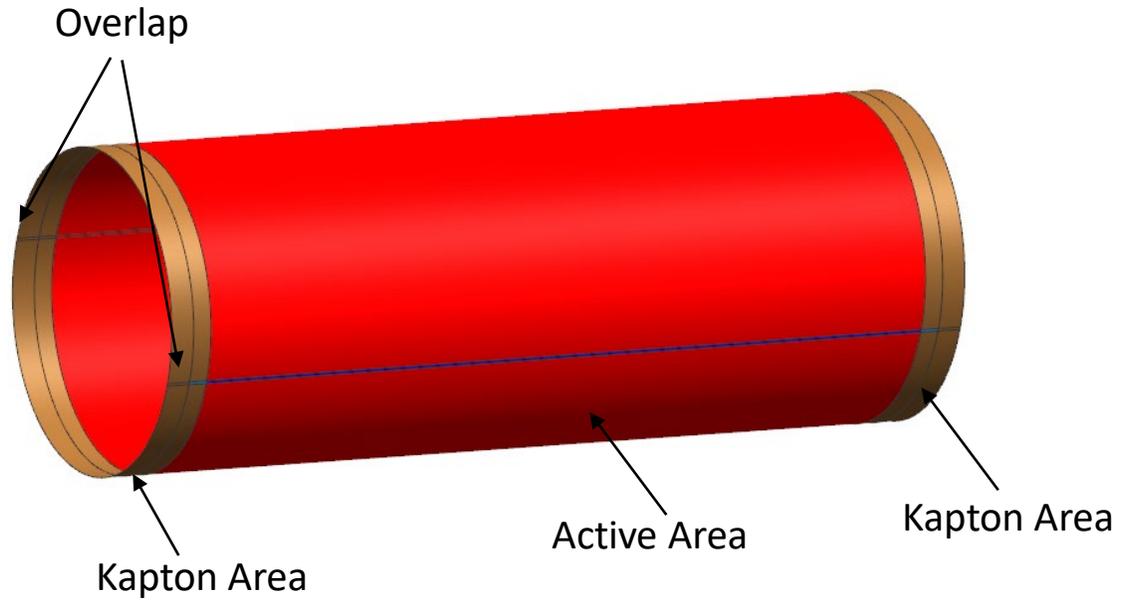
La struttura di L3 è composta da un pannello sandwich circolare rigido e autoportante. Il danneggiamento riguarda solo le cgem la cui superficie risulta deformata in diverse zone. Per capire meglio il problema si sceglie di studiare una singola cgem valutando il carico limite radiale.

La cgem viene modellata come un cilindro con un ID = 346mm una Ltot = 940mm e una Laa=847mm **privo di imperfezioni**. L'area attiva della Gem viene modellata come un foglio di kapton bi-ramato con la **massa distribuita su tutta la superficie**. Le proprietà meccaniche della cgem rappresentate in tabella sono state ricavate sperimentalmente da Lina Quintieri e pubblicate in una nota interna dei Laboratori: LNF-09/12(IR) November 11, 2009. L'overlap viene modellato trascurando lo spessore della colla.

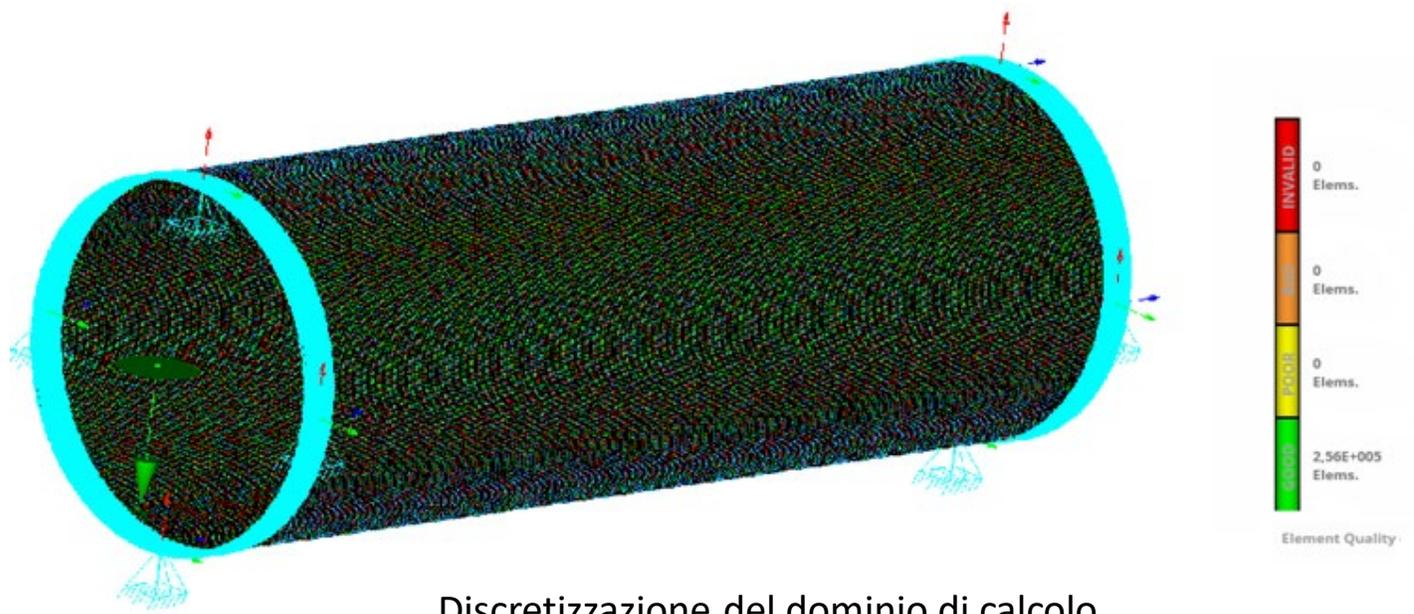
Discretizzazione del dominio di calcolo

Il cilindro viene vincolato su tutti i gradi di libertà alle estremità in corrispondenza della superficie incollata sugli anelli.

L3_Gem3 Structural Model Size	
Mesh Model	SHELL
Mesh Method	Mapped
Mesh Type	CQUAD4
Mesh Size	2 mm
No. Element	256000

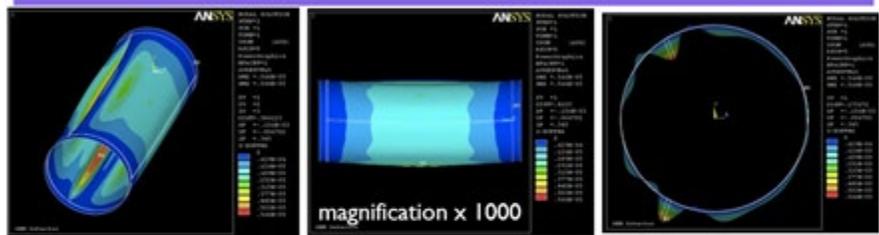
Viene applicato un carico radiale di 1g per valutare la deformata dovuta al peso proprio. I risultati sono in linea con quelli osservati da Lina Quintieri. Si notano delle increspature nei pressi dell'overlap che si ripercuotono smorzandosi sulla superficie del cilindro.

$L_{act}=0.7 \text{ m}$; $R_{g1}=0.153 \text{ m}$
 $U_{sum_max} = 5.7 \text{ E-6 m}$
 $\sigma_{max} = 0.3 \text{ MPa}$

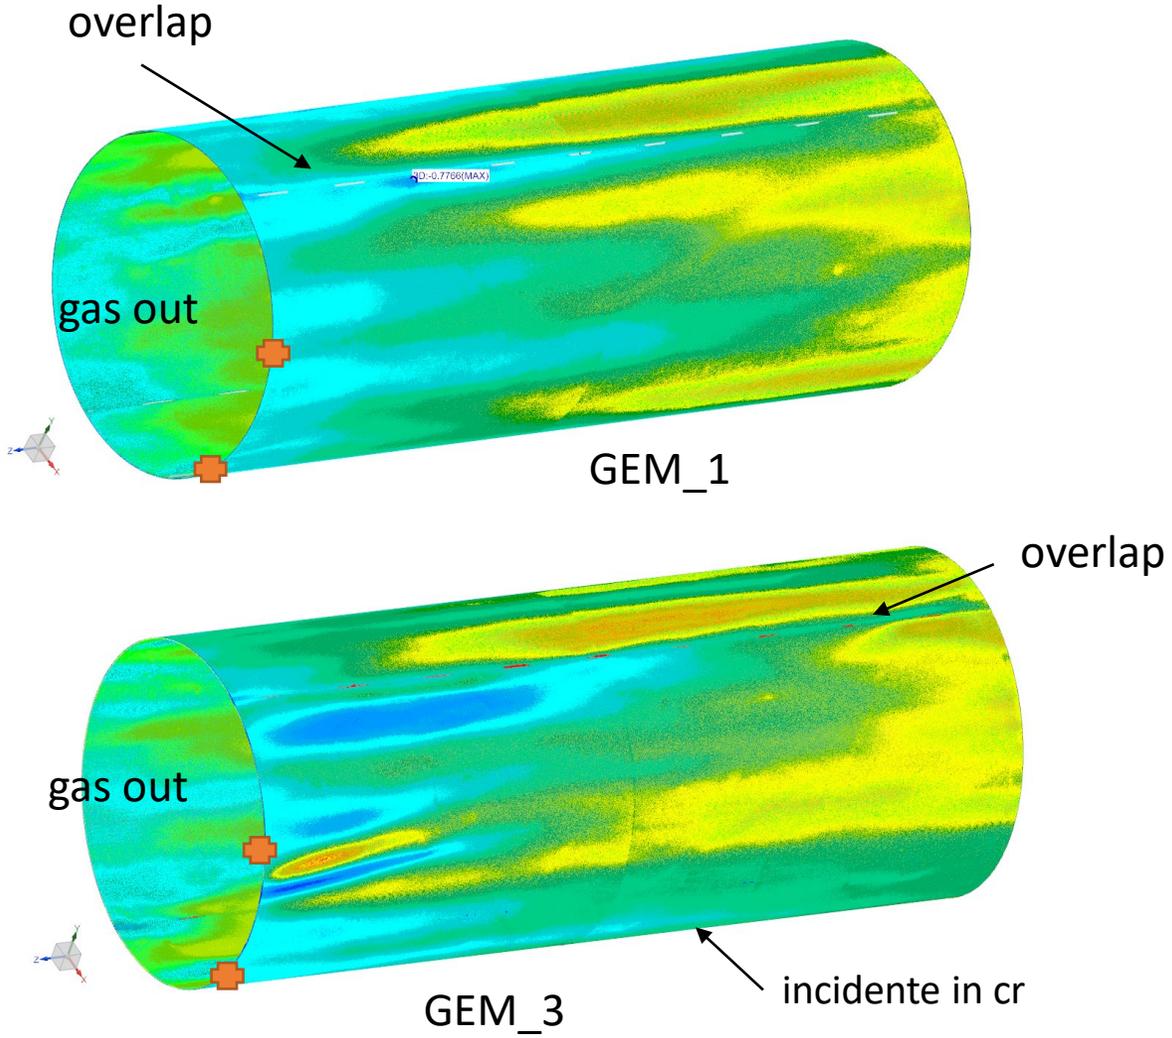
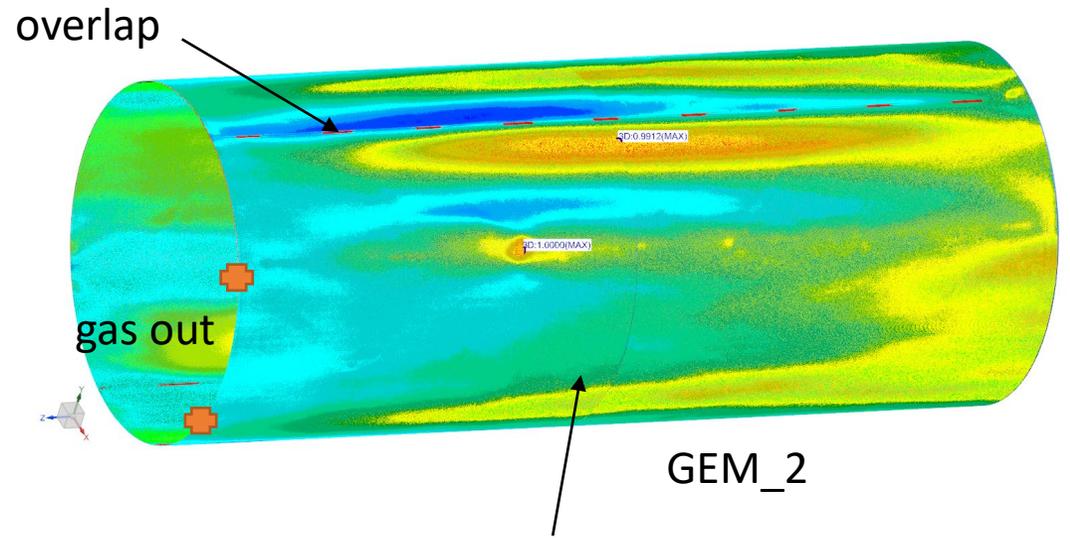
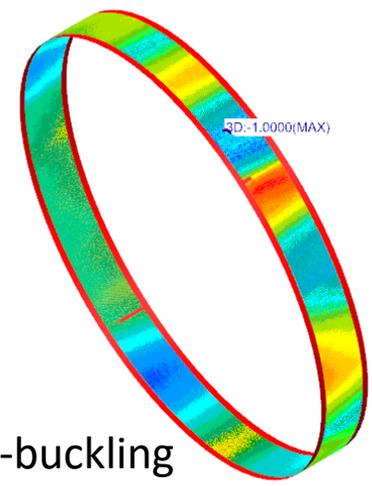
Nelle immagini viene mostrato lo scostamento tra la dimensione nominale e la dimensione della superficie deformata. Viene sovrapposto il cilindro con dimensioni nominali al cilindro ricostruito dal file vgl generato dal ct-scan.

- L'analisi FEM ha messo in evidenza una criticità sulla struttura della cgem.
- La verifica sperimentale ha misurato il carico limite radiale della cgem che si attesta attorno i 3g.
- Il modello CAD ricostruito dal file generato dal ct-scan mostra le deformate post-buckling sui tre cilindri che risultano leggermente «aperti» sul lato gas-in dove vengono incollati gli anelli spaccati.
- Si deve stimare un valore di buckling limite per mettere in sicurezza il rivelatore.
