### TEST n.1: dorsale + interlink corti

verificare effetti ingresso acqua nel  
connettore ibrido del modulo  
di piano

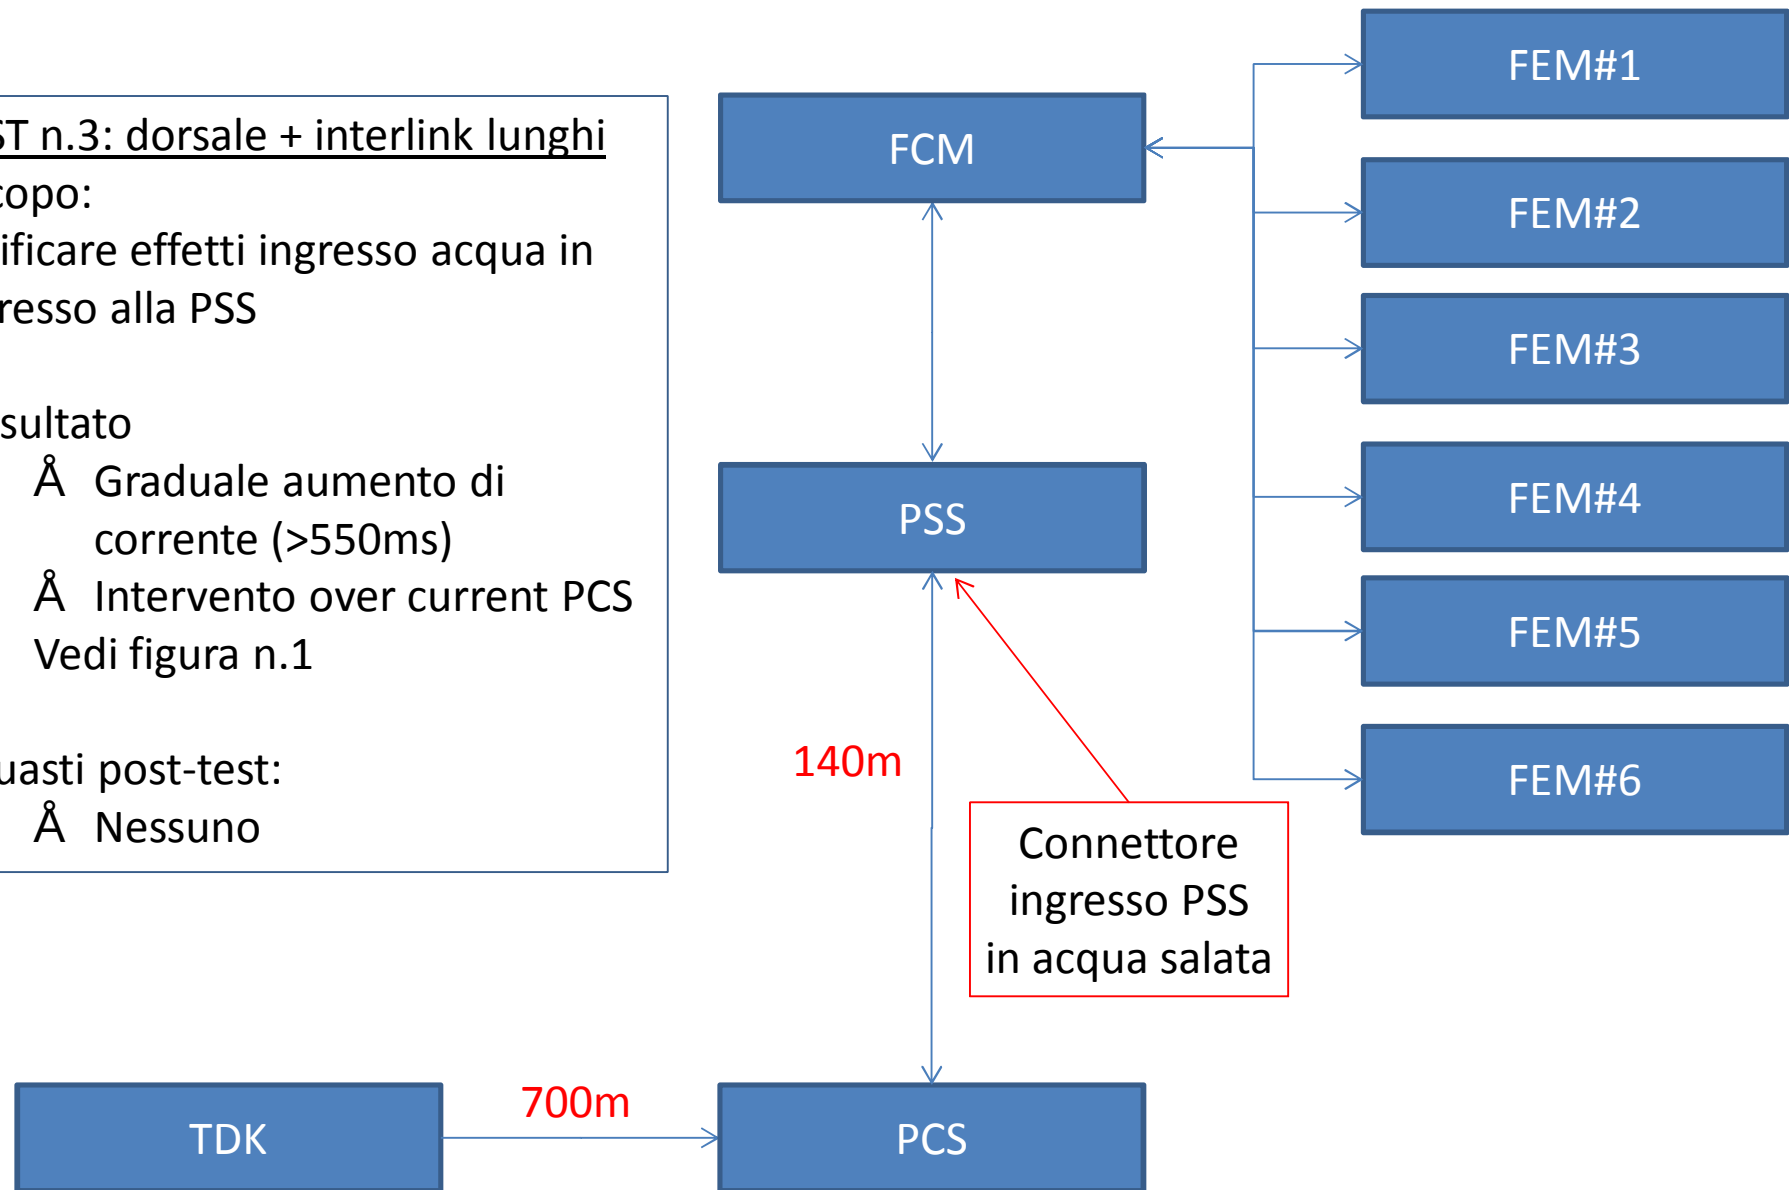
Figura n.1

verificare effetti ingresso acqua in  
ingresso alla PSS

Å Graduale aumento di  
corrente (>550ms)

Å Intervento over current PCS  
Vedi figura n.1

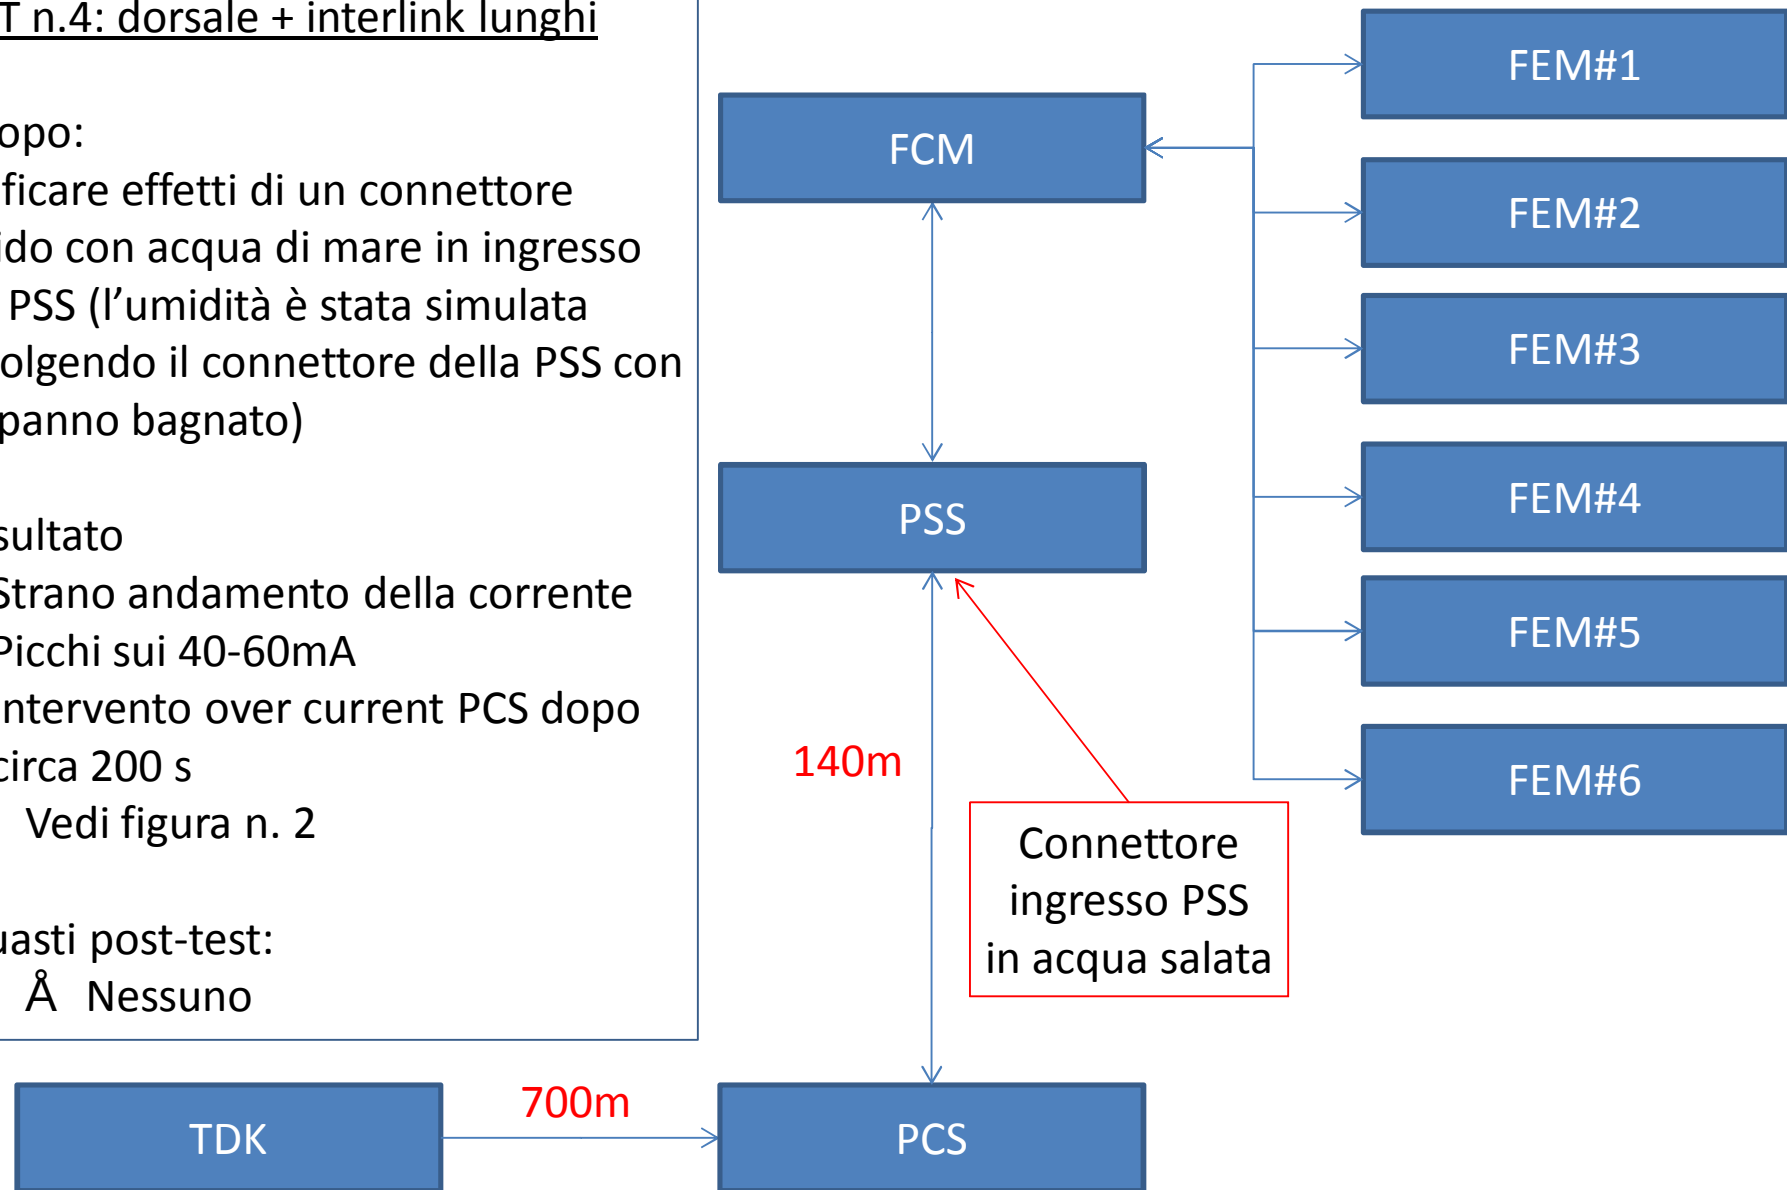
Figura n.2

- Scopo:  
verificare effetti di un connettore umido con acqua di mare in ingresso alla PSS (l'umidità è stata simulata Avvolgendo il connettore della PSS con Un panno bagnato)

- Risultato  
⌚ Strano andamento della corrente  
⌚ Picchi sui 40-60mA  
⌚ Intervento over current PCS dopo circa 200 s  
Vedi figura n. 2

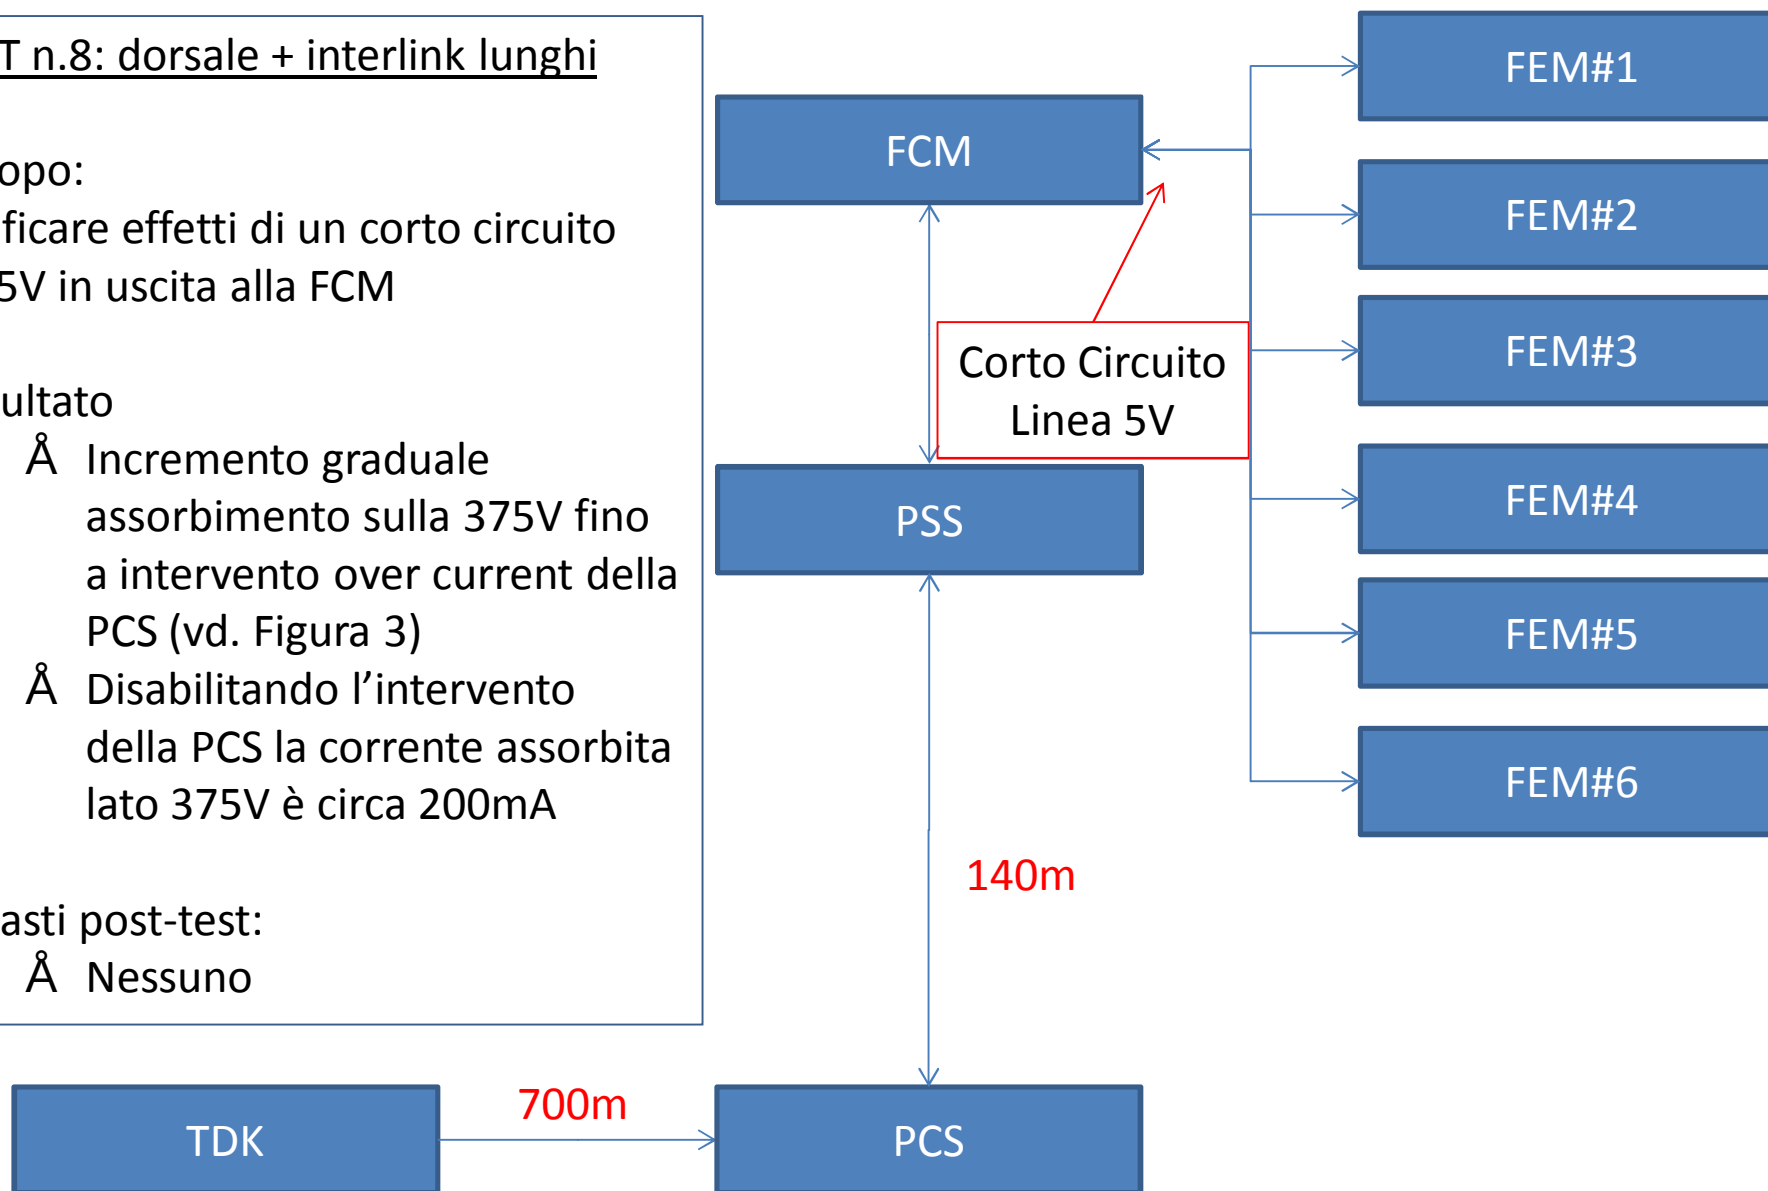
- Scopo:  
verificare effetti di un corto circuito  
sui 5V in uscita alla FCM

À Incremento graduale  
assorbimento sulla 375V fino  
a intervento over current della  
PCS (vd. Figura 3)

À Disabilitando l'intervento  
della PCS la corrente assorbita  
lato 375V è circa 200mA

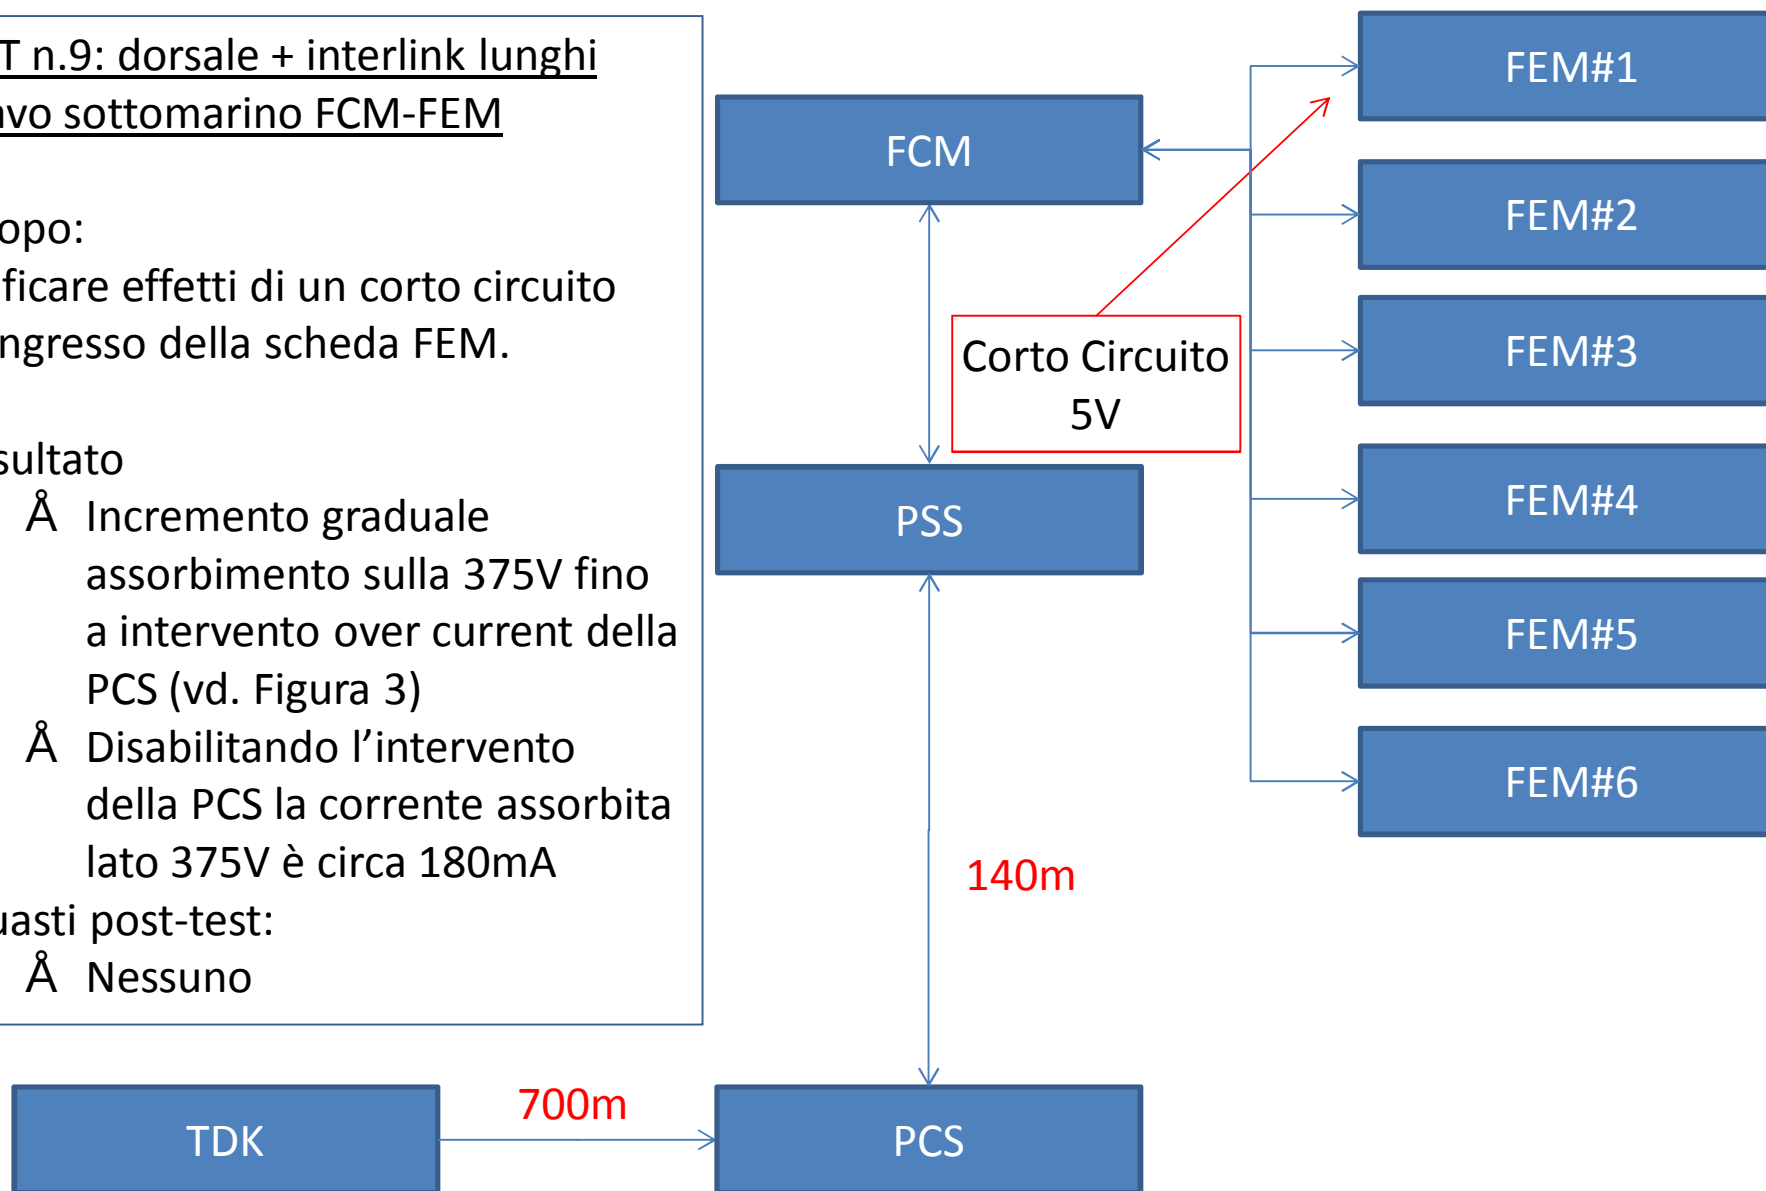
Figura n.3

- Scopo:  
verificare effetti di un corto circuito  
all'ingresso della scheda FEM.

À Incremento graduale  
assorbimento sulla 375V fino  
a intervento over current della  
PCS (vd. Figura 3)

À Disabilitando l'intervento  
della PCS la corrente assorbita  
lato 375V è circa 180mA

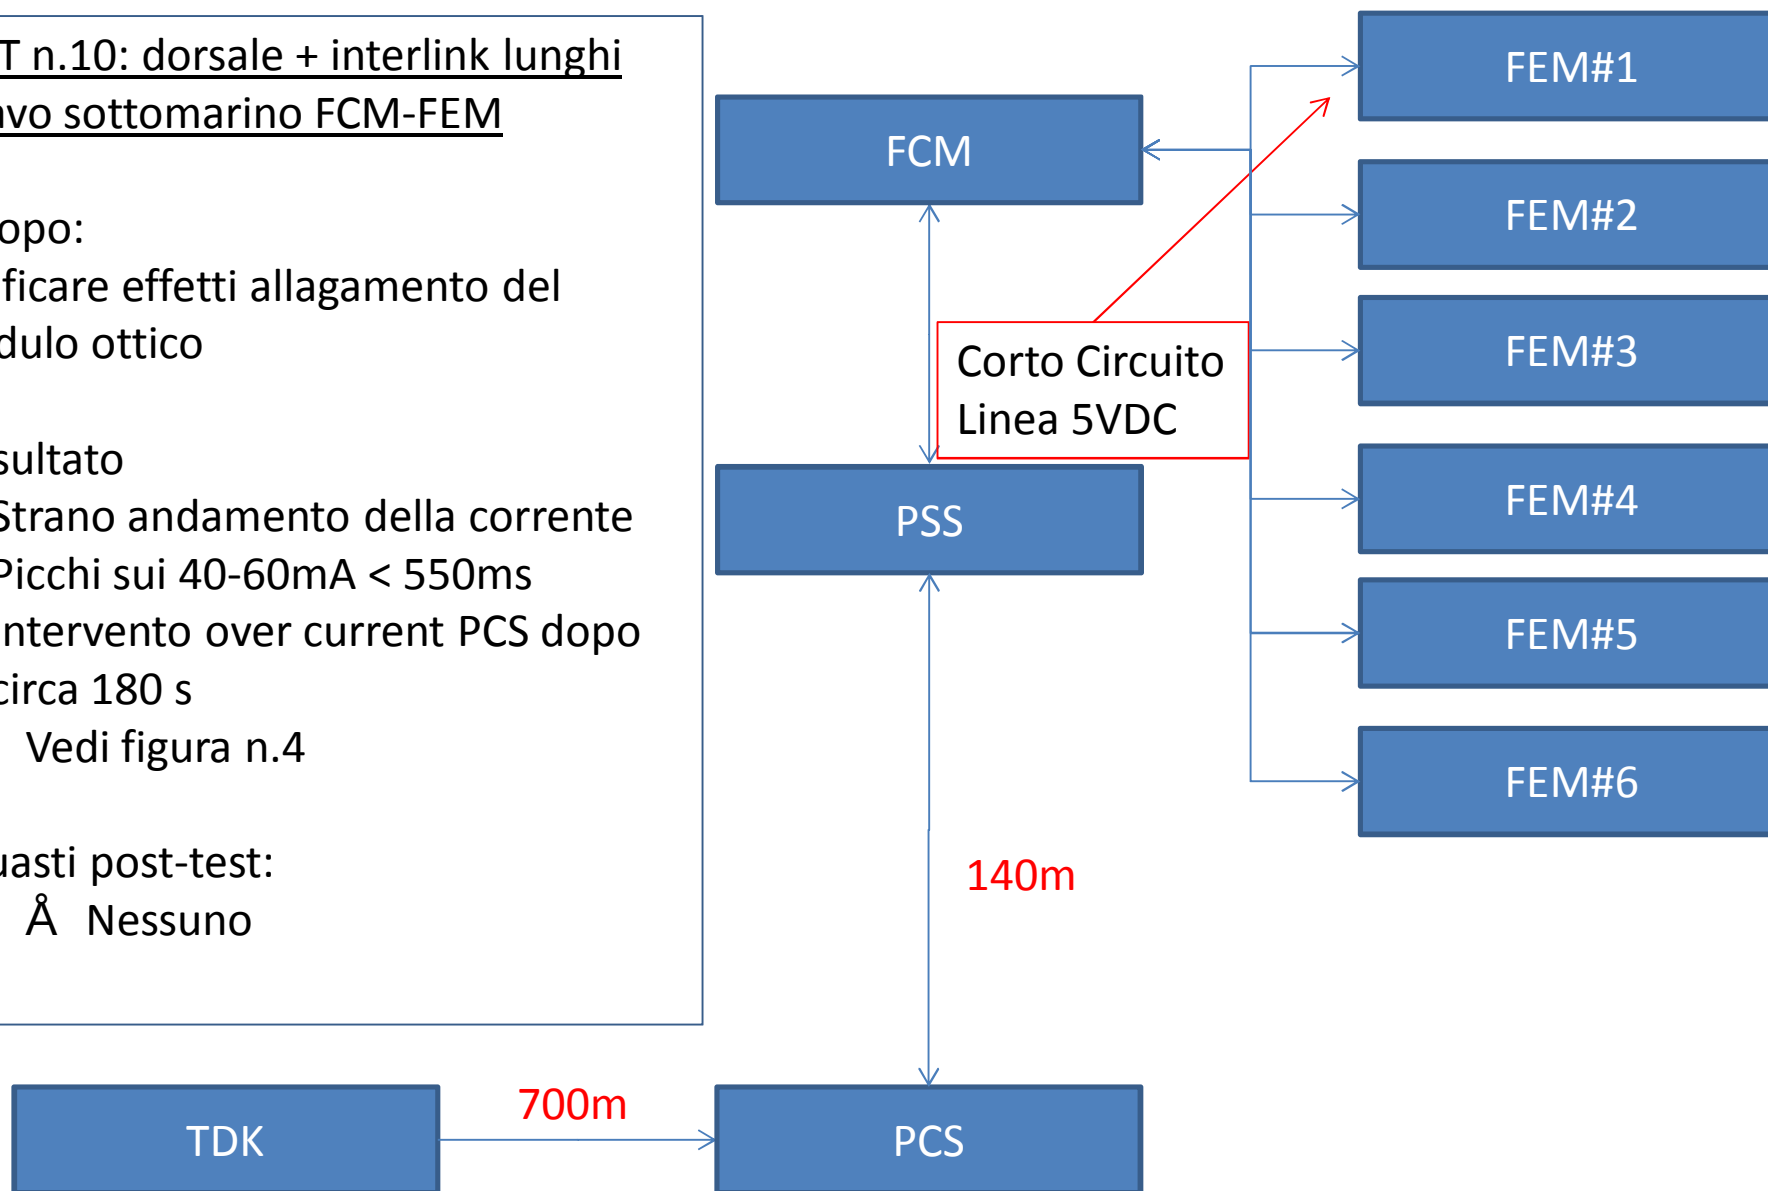
- Scopo:  
verificare effetti allagamento del  
modulo ottico

- Å Strano andamento della corrente
- Å Picchi sui 40-60mA < 550ms
- Å Intervento over current PCS dopo  
circa 180 s

Vedi figura n.4

FEM in ACQUA
